RANUAN KUNTA

# **Kuntotutkimus, Ranuan Kirkonkylän koulu**

Tutkimusselostus

30.6.2017

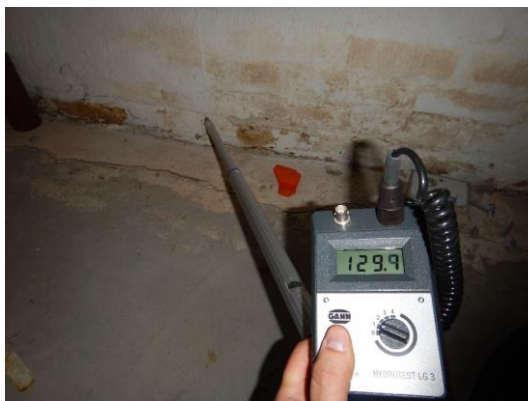
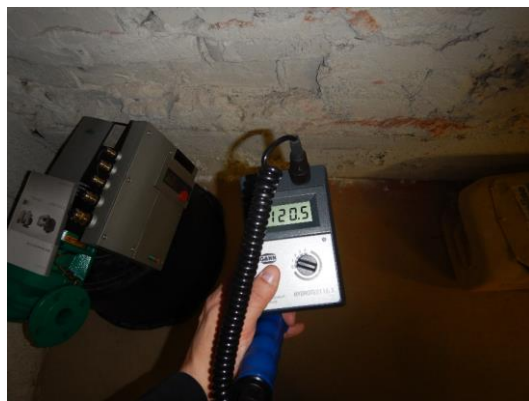
Keittiön alapuolisessa kellaritilassa sijaitsee ilmanvaihtokonehuone (keittiön ja ruokalan IV) sekä kattilahuone. Kattilahuoneen lattiapintaa on ilmeisesti korotettu peruskorjauksen yhteydessä ja se on nykyisellään noin 0,5 metriä muita kellaritiloja alempana. Kellarin sisäilmassa aistittiin ummehtunutta hajua ja seinien alaosissa havaittiin näkyvää kosteuden aiheuttamaa pinnan rapautumista. Pintailmaisimella todettiin kosteuspoikkeamaa seinien sekä pilareiden alaosissa.

Kuvat 5 ja 6. Kosteuspoikkeama IV-konehuoneen ja kattilahuoneen maanvastaisten seinien alaosissa.

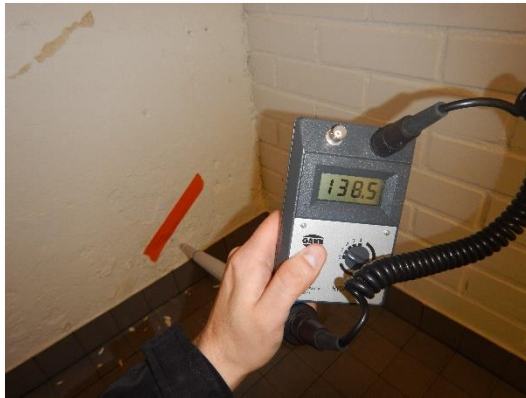
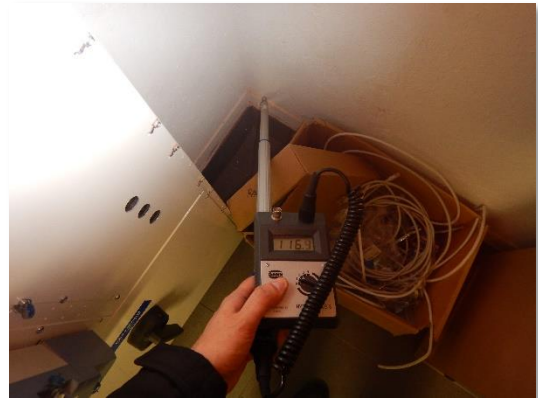
Kuvat 15 ja 16. Kellarin seinien alaosissa pinnan hilseilyä ja kosteuspoikkeamaa.

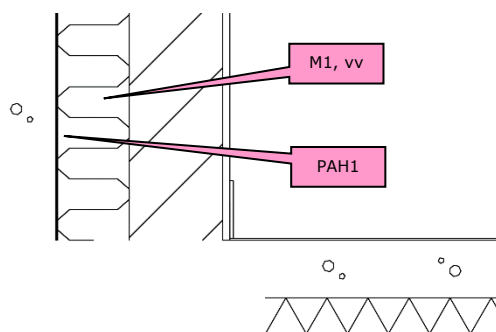
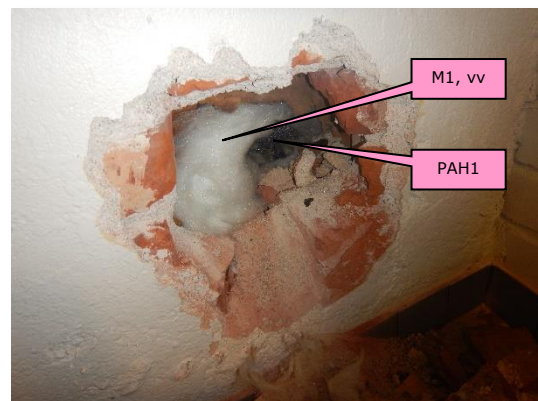
Ilmanvaihtokonehuoneen seinän alaosa lasivillasta otetussa materiaalinäytteessä 1 oli kohtalainen kasvu *Aspergillus (A.) versicolor* -kosteusvauriohomeetta ja pieniä määriä *Eurotium* -kosteusvauriohomeetta (→ **viite vauriosta**).

Kuvat 19 ja 20. Kellarin maanvastaisen seinän suuntaa antava leikkauspiirustus ja rakenneavaus.

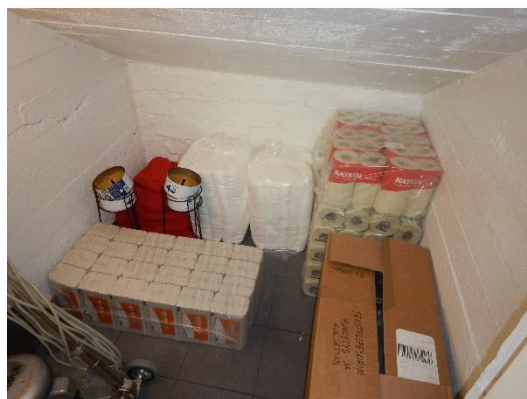
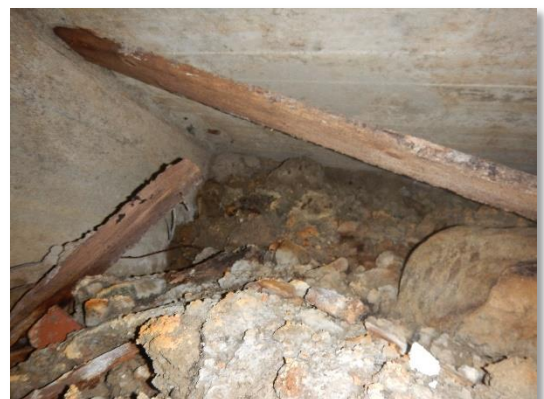
Aulan kellarin portaikon alapuolisissa tiloissa todettiin olevan ummehtunut haju. Tiloja käytetään varastohuoneina (mm. paperitarvikkeita). Alustilan päätyseinän rapattua tiilimuurausta avattiin ja todettiin portaikon alapuolelle jäävän tuulettumaton, maapohjainen tila, jossa havaittiin orgaanista rakennusjätettä ja mm. silminnähden mikrobivaurioituneita muottilaudoituksia. Alustilassa oli voimakas mikrobiperäinen haju.

Kuvat 21 ja 22. Portaikon alustilassa tiilimuurausten takana on tuulettumaton, maapohjainen tila, jossa on orgaanista rakennusjätettä ja mm. muottilaudoituksia.

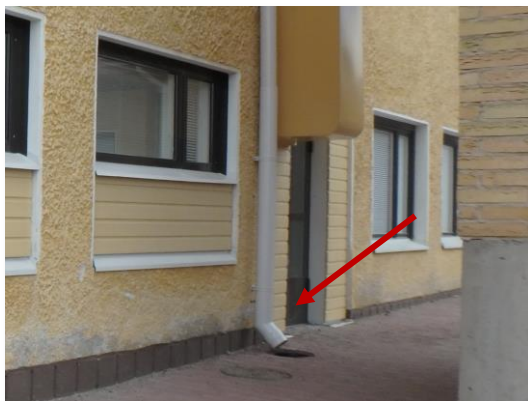
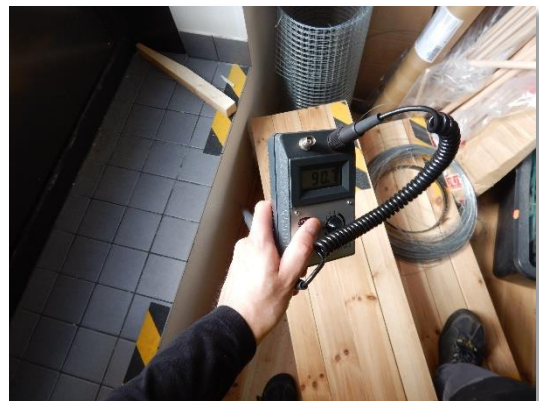
Teknisen työn luokat ovat muita kellaritiloja ylemmällä tasolla. Luokkatilojen ulkoseinien alaosat ovat kuitenkin maanpinnan alapuolella. Seinien alaosissa todettiin pintailmaisimella kosteuspoikkeamaa ainoastaan ulko-oven kohdalla. Sade- ja sulamisvesiä pääsee todennäköisesti valumaan ulko-ovea/-seinää päin kyseisellä kohdalla.

Kuvat 23 ja 24. Teknisen työn tilojen lattia on maanpinnan alapuolella. Ulko-oven kohdalla maanvastaisen seinän alaosassa kosteuspoikkeamaa.

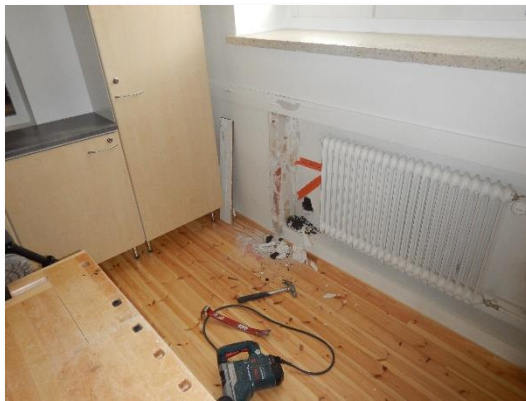
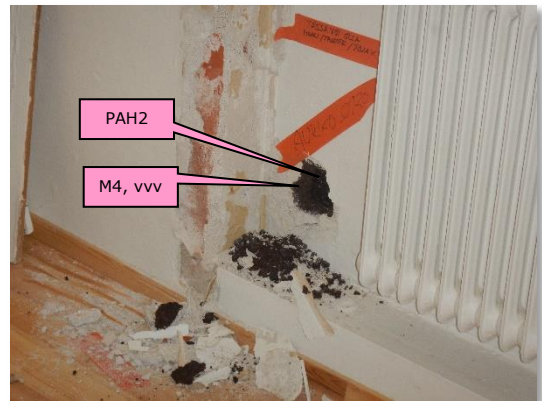
Korkkieristeestä otetussa materiaalinäytteessä 4 oli erittäin runsasta sädesienikasvua ja runsasta *A. versicolor* -kosteusvauriohomeen kasvua (→ **vahva viite vauriosta**). Perusmuurin sisäpuolisesta pikisivelystä (+korkista) otetussa näytteessä oli PAH-yhdisteiden kokonaispitoisuus 360 mg/kg, eli se luokitellaan PAH-yhdisteiden osalta vaaralliseksi jätteeksi.

Kuvat 28 ja 29. Puutyöluokan ulkoseinän patterisyyvennyksen korkkieriste on mikrobivaurioitunut.

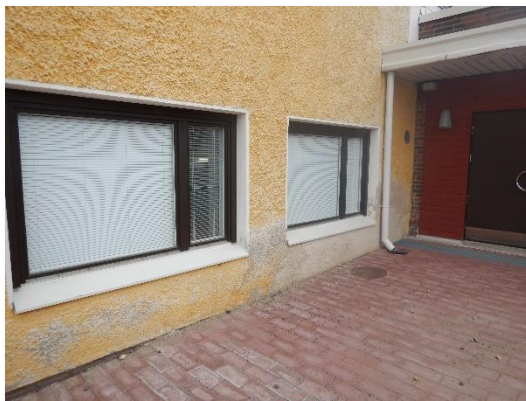
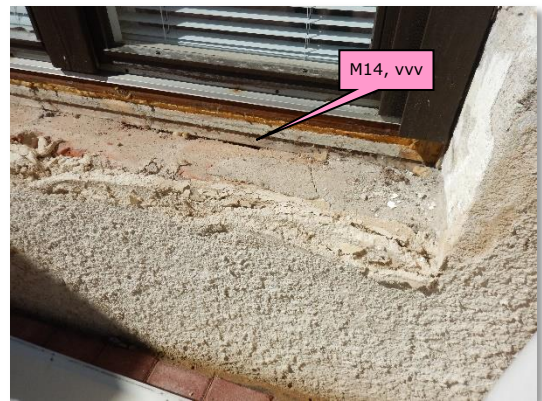
Em. rakenneavauksen kohdalta avattiin yläpuolisen ikkunan pellitystä ja todettiin julkisivutiilien takana olevan lasivillaeristys, jonka yläosaan oli laitettu täytteeksi purua ja rakennusjätettä. Eristeestä ja täytemateriaalista otetussa materiaalinäytteessä 14 oli erittäin runsasta homekasvua ja runsasta sädesienikasvua (→ **vahva viite vauriosta**).

Kuvat 30 ja 31. Puutyöluokan ikkunaliittymän alapuolinen ulkoseinäeriste ja täytemateriaali on mikrobivaurioitunut.

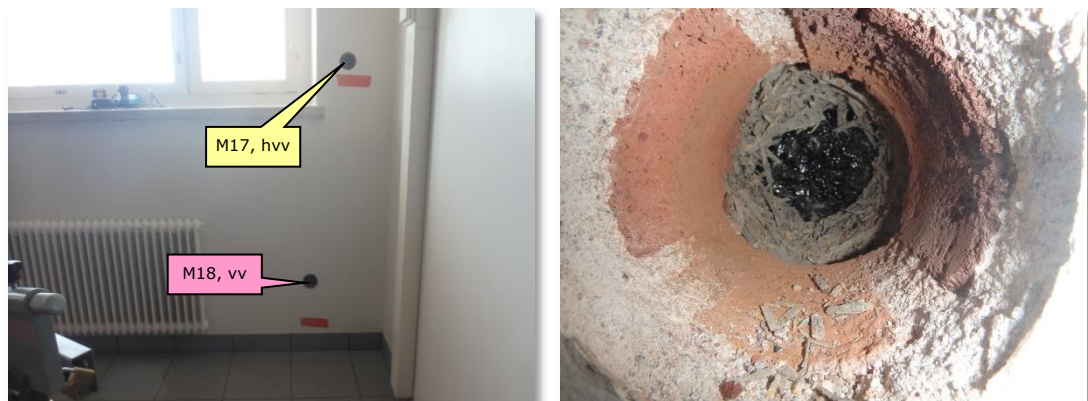
Ikkunan vierestä Toja-levystä otetussa materiaalinäytteessä 17 oli niukasti mikrobeja ja siinä esiintyi vain pieniä määriä kosteusvaurioon viittaavia *A.versicolor*- ja *Chaetomium* -homeita sekä sädesieniä (→ heikko viite vauriosta).

Seinän alaosaan Toja-levystä otetussa materiaalinäytteessä 18 oli runsasta homekasvua, kosteusvaurioon viittaavaa homeajistoa (*A. versicolor*, *Paecilomyces*) sekä kohtalaista sädesienikasvua (→ **viite vauriosta**).

Kuvat 32 ja 33. Teknisen työn tilojen ulkoseinän rakenneavauskohdat, seinässä verhoustiilen takana Toja-eristys.

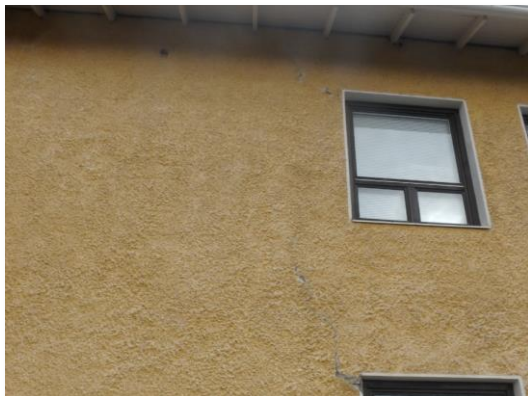
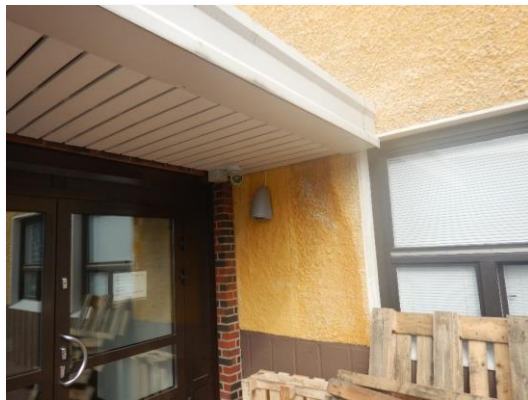
Seinien ulkopinnalla havaittiin muutamia valumajälkiä sekä rappauksen halkeamia ja paikkausjälkiä, mutta pääosin julkisivurappaus on hyväkuntoinen.

Kuvat 39 ja 40. Ulkoseinissä paikallisia halkeamia ja valumajälkiä.

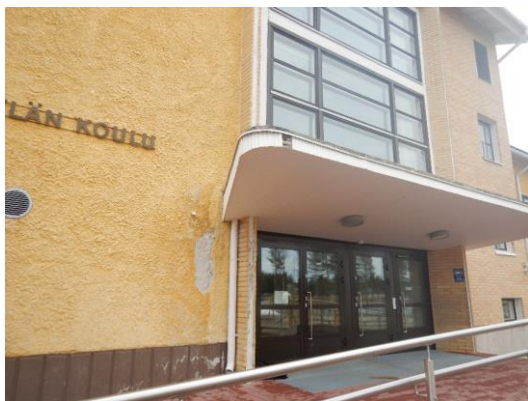
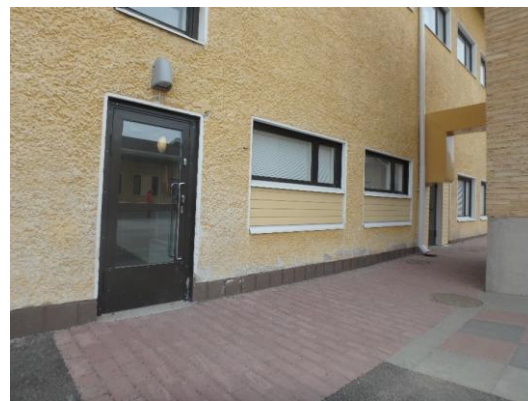
Kuvat 41 ja 42. Ulkoseinissä paikallisia vaurioita ja rappauspinnan kulumista sekä paikkausjälkiä.

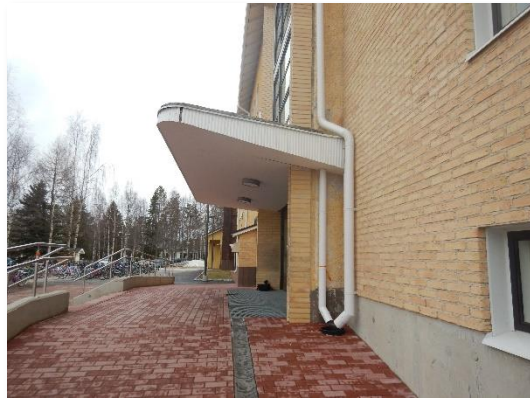
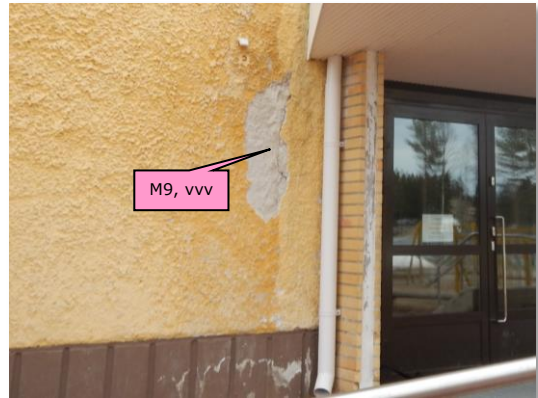
Kuvat 54 ja 55. Sisääntulokatos viettää ulkoseinää päin, ja ulkoseinäeristeet ovat mikrobivaurioituneet katoksen liittymässä.

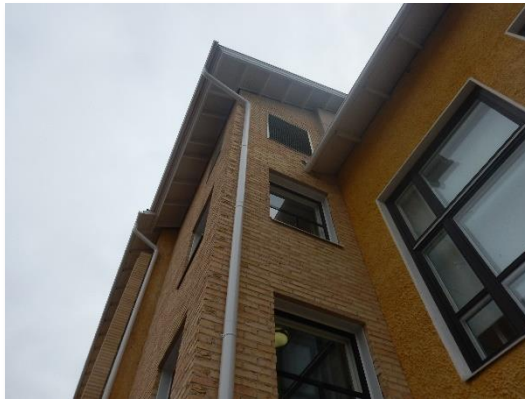
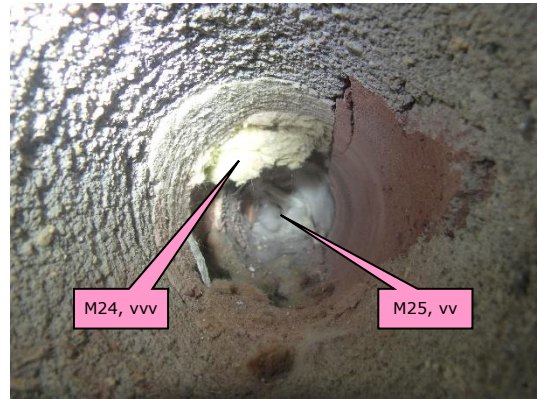
Rakenneavauskohdasta sisäpuolisesta (uudesta) mineraalivillasta otetussa materiaalinäytteestä 24 oli erittäin runsasta homekasvua ja siinä esiintyi myös yksittäisiä sädesieniä (→ **vahva viite vauriosta**). Vanhasta lasivillaeristeestä otetussa materiaalinäytteessä 25 oli kohtalaista homekasvua ja siinä esiintyi pieniä määriä kosteusvaurioon viittaavia *A. versicolor*- ja *Eurotium* -homeita sekä sädesieniä (→ **viite vauriosta**).

Kuvat 58 ja 59. Hissiä varten tehty laajennusosa, ja ulkoseinän rakenneavaus laajennusosan liitoskohdassa.

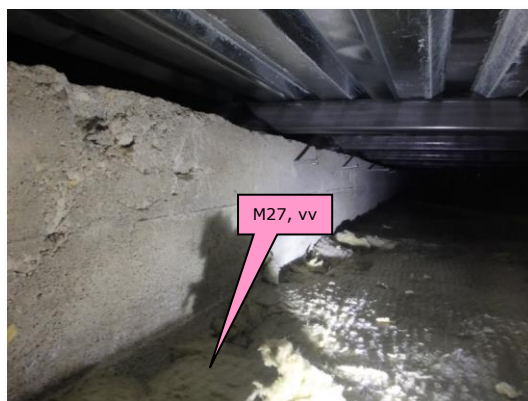
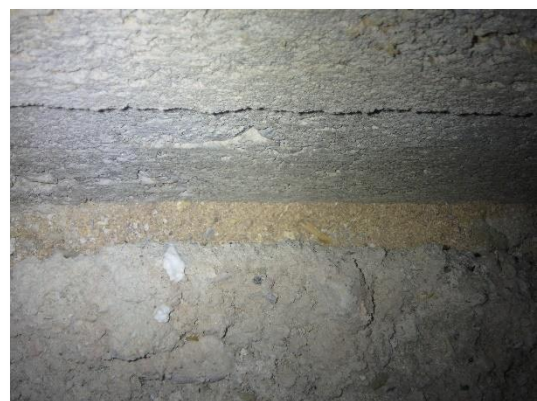
Uutta mineraalivillaeristystä käännettiin syrjään ja palkkivälien reunoille havaittiin jääneen vanhaa purueristettä. Mineraalivillasta ja purueristeestä otetussa materiaalinäytteessä 27 oli runsasta mikrobikasvua ja siinä esiintyi pieniä määriä *Ulocladium* -kosteusvauriohometta (→ **viite vauriosta**).

Kuvat 63 ja 64. Liikuntasalin välinevaraston lattian rakennearaus, alalaattapalkiston palkkiväleissä uuden mineraalivillaeristys alla vanhan purueristeiden jäämiä.

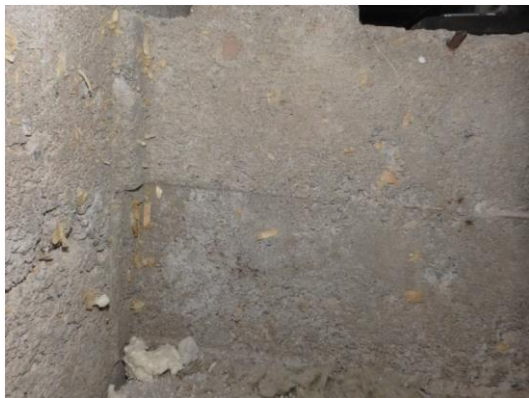
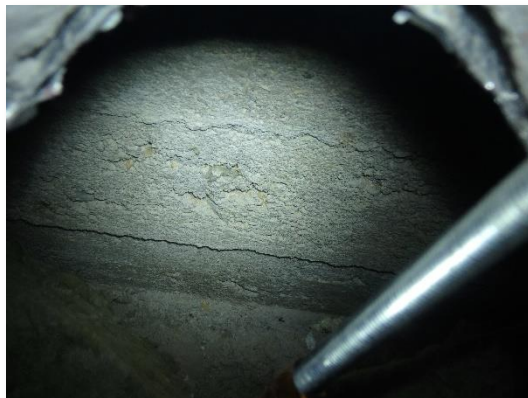
*Välipohjan betonipalkkeja ja palkkivälejä ei ole puhdistettu kattavasti vanhoista purueristeistä.*

Kuvat 65 ja 66. Välipohjan betonipalkkeja ei ole puhdistettu kattavasti vanhoista purueristeistä.

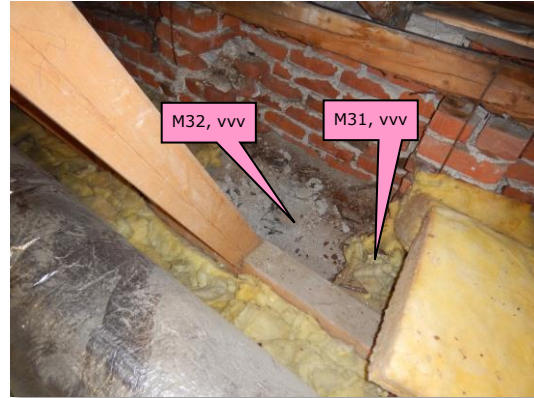
**M31, M32:** Luokkatilojen viereisen käytävän A302 kohdalla havaittiin vesikaton aluslaudoituksessa paikallisia vuotojälkiä. Pohjapiirroksessa esitetyltä kohdalta käännettiin mineraalivillaeristystä syrjään ja todettiin kyseisellä alueella voimakasta mikrobiperäistä hajua. Mineraalivillaeristeestä otetussa materiaalinäytteessä 31 oli erittäin runsasta homekasvua (→ **vahva viite vauriosta**).

Vuotokohdalla porattiin palopermannon läpi ja todettiin sen alapuolella olevan vanha muottilaudoitus. Muottilaudoituksen alapuolella todettiin olevan alkuperäisiä orgaanisia eristeitä, kutterinlastuja yms. Eristeistä otetussa materiaalinäytteessä 32 oli erittäin runsasta homekasvua ja runsasta sädesienikasvua (→ **vahva viite vauriosta**).

Kuvat 76 ja 77. Käytävän A302 yläpohjan suuntaa antava rakenneleikkaus ja näytteenottokohdat.

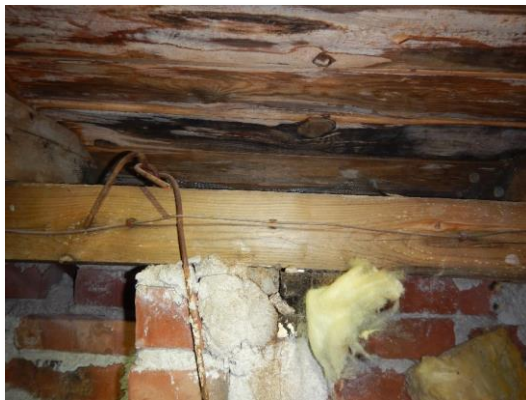
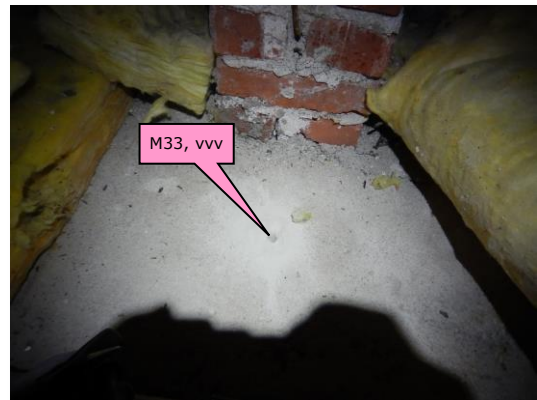
**M33:** Luokkatilojen viereisen porraskäytävän A301 kohdalla havaittiin ulkoseinän vierellä vanha vuotojälki. Kyseiseltä kohdalta porattiin palopermannon läpi ja todettiin sen alapuolella olevan lasivillaeristettä. Lasivillasta (näytteessä mukana tervapaperia) otetussa materiaalinäytteessä 33 oli erittäin runsas home- ja bakteerikasvu, ja näytteessä esiintyi runsaasti *A. versicolor* –kosteusvauriohomeetta sekä vähän sädesieniä (→ **vahva viite vauriosta**).

Kuvat 78 ja 79. Porraskäytävän A301 kohdalla yläpohjassa vanha vuotojälki, ja yläpohjan alkuperäisessä lasivillaeristeessä erittäin runsasta mikrobikasvua.

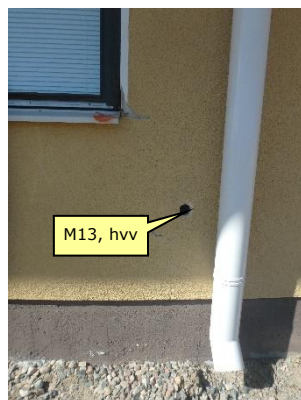
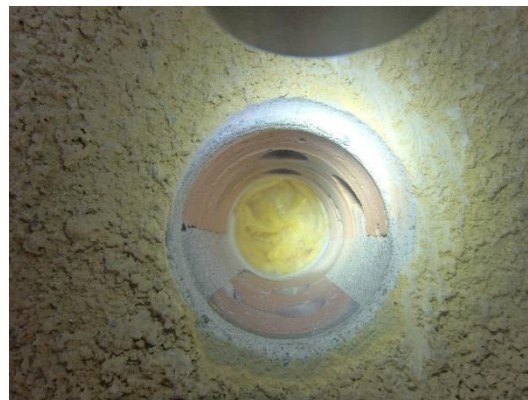
**M13:** Luokan B163 kohdalla olevan syöksytorven viereltä avattiin ulkoseinärakennetta ja ulkoseinän mineraalivillaeristeestä otettiin materiaalinäyte 13. Näytteessä oli kohtalaista homekasvua ja siinä esiintyi yksittäinen sädesieni (→ heikko viite vauriosta).

Kuvat 90 ja 91. Luokan B163 ulkoseinän rakenneavaus.

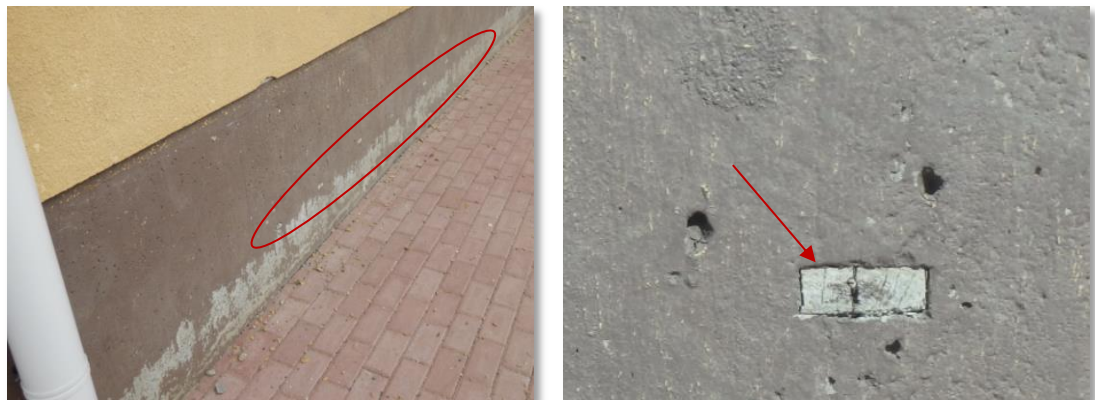
Em. rakennusavauskohdan lähellä havaittiin sokkelissa rakennusvaiheessa paikoilleen jätettyjä betonimuottien puisia tukipalikoita, eli ns. surritappeja. Havaitut palikat olivat maanpinnan yläpuolella (maanpintaa laskettu). Surritapit lisäävät perustusten kosteusrasitusta ja niiden kautta voi päästä vettä sokkelihalkaisuun. Surritappien alapuolelta porattiin sokkelin alaosaan ja todettiin sokkelihalkaisun eristeenä olevan EPS-eriste (styrox).

Kuvat 94 ja 95. Sokkelissa paikoilleen jätettyjä surritappeja.

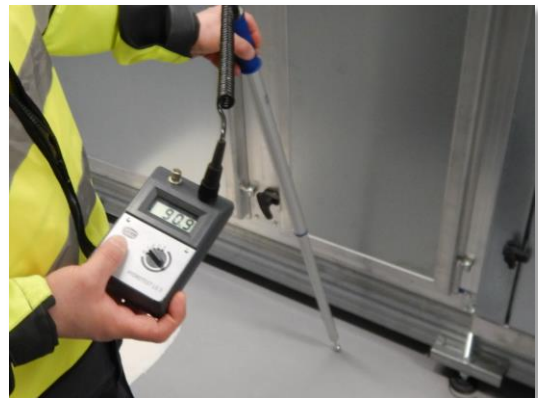
Kuva 105. Kosteuseroa IV-koneen vieressä lattiassa.

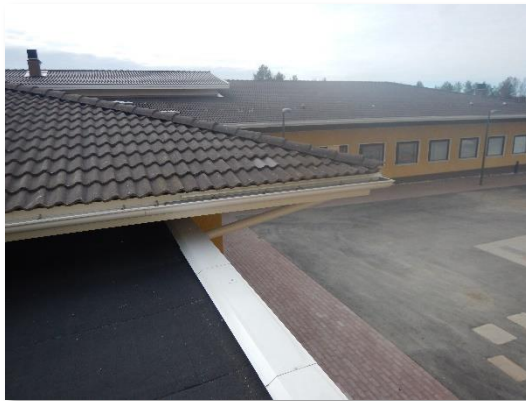
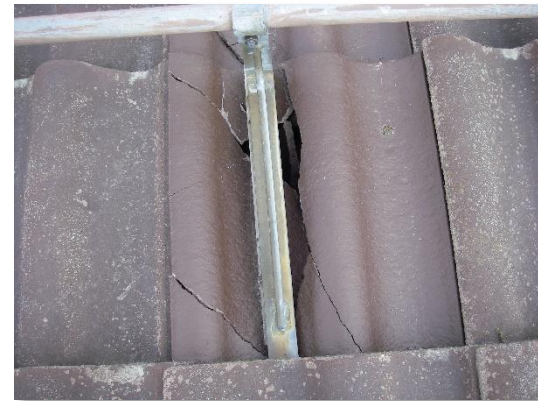
Rakennuksen vesikatto on pääosin aumakattomuotoinen ja siinä on tiilikate. Kattotiiliä on paikoin vaihdettu uusiin. Katteessa havaittiin paikallinen vaurio / halkeama. Pääosin tiilikate vaikutti kuitenkin ehjältä.

Kuvat 106 ja 107. Rakennuksen tiilikatteesta havaittiin paikallinen vaurio.

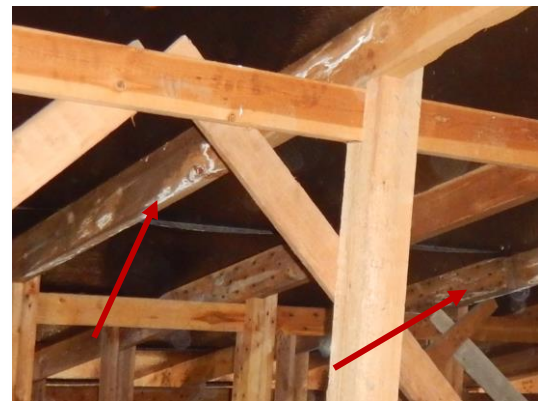
Kuva 113. Kosteusjälkiä kattoristikon yläpaarteissa.

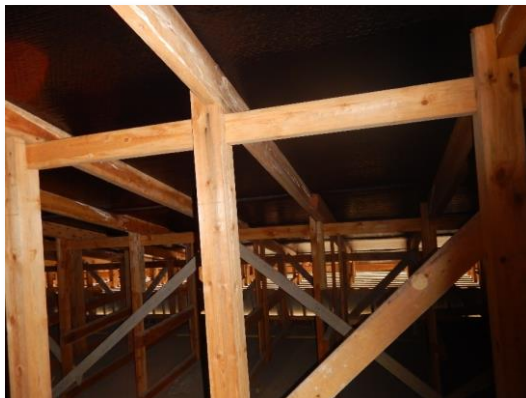
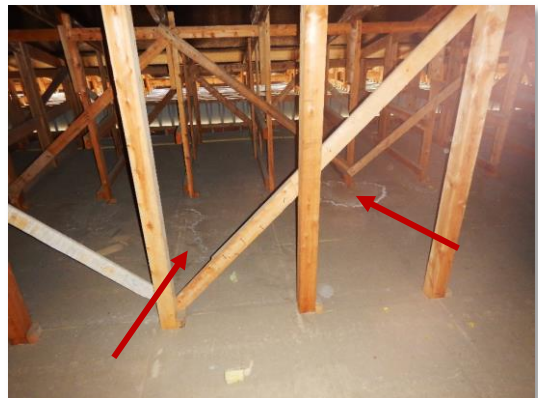
Kuvat 114 ja 115. Kattoristikoissa ja yläpohjaeristeiden pinnalla useita kosteusjälkiä.
