Tutkimusraportti

# Kuhan koulu, rakennetekninen kuntotutkimus

Projekti 310574 (jatkoa projektille 309577)

22.12.2017

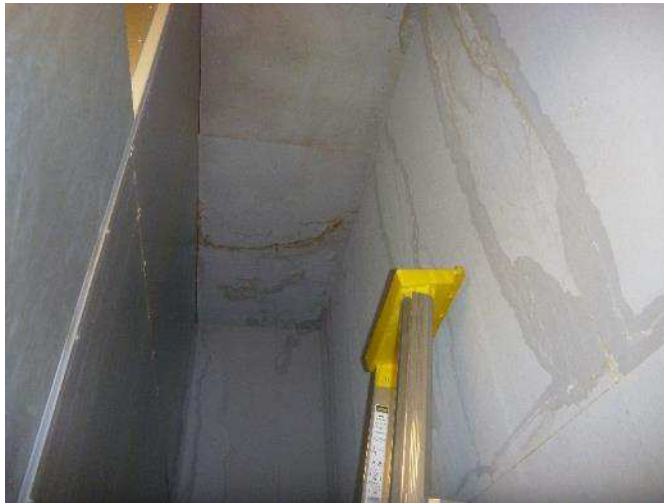
*Kuva 1. Ilmastoinnin konehuoneen seinä ja kattopinnoilla havaittiin paikoin kosteusjälkiä.*

Ilmanvaihtokonehuoneen seinä ja kattopinnoilla havaittiin paikoin kosteusjälkiä. Kosteusjälkien aiheuttajaa tutkittiin yläpohjatilassa, mutta varmuutta kosteusjälkien aiheuttajasta ei saatu. Arviolta kosteutta konehuoneeseen tulee vesikatteen epätiiveyskohdista tai kosteuden kondensoituessa pintoihin.

- Laajennus
  - o Paine-eron säätäminen suositeltuun tasoon
  - o IV-konehuoneen kosteusjälkien aiheuttaja selvitys
- Vanha osa
  - o Ilmanvaihdon seuranta ja säätö siten että, sisätilan ilmanpaine-ero on lähellä ulkoilman tasoa, jotta vähennetään rakenteiden läpi sisäilmaan tulevan ilman määrää.

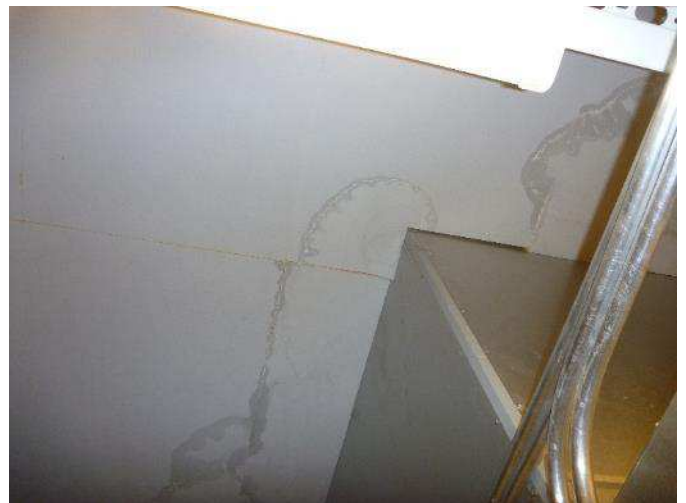
*Kuva 2. Ilmastoinnin konehuoneen seinä ja kattopinnoilla havaittiin paikoin kosteusjälkiä.*

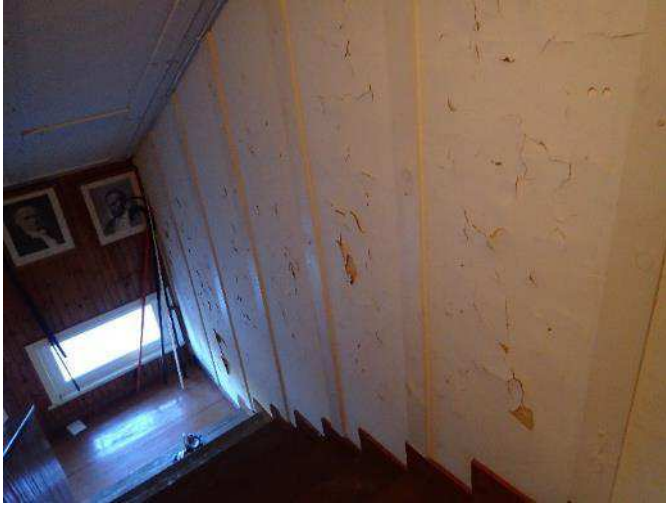
*Kuva 3. Ullakon portaikossa mineraavilla eristeitä joista kuituja voi päästä sisäilmaan.*

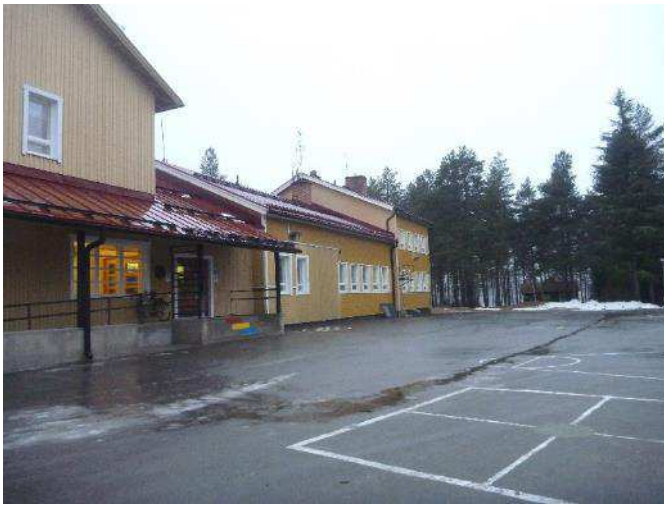
**Kuva 4.** Kuva rakennuksen etusivulta. Piha-alue on asfalttipintainen ja kallistus on loiva rakennuksesta poispäin.

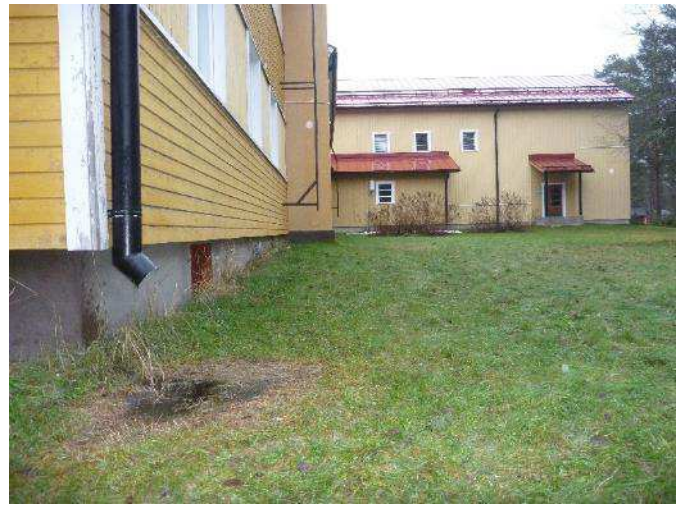
**Kuva 5.** Kuva rakennuksen takasivulta. Piha-alueen kallistus on loiva ja paikoin tasainen. Rakennuksen vierustat ovat nurmipintaiset.

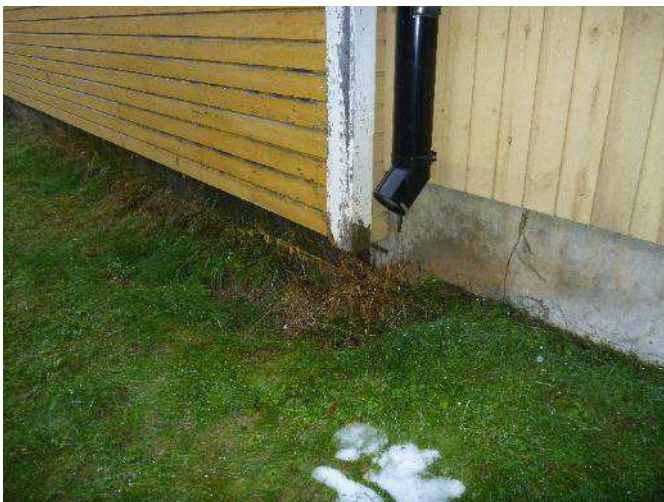
**Kuva 6.** Sadevedet on ohjattu rakennuksen vierelle. Vesi kastelee rakennuksen seinärakennetta.

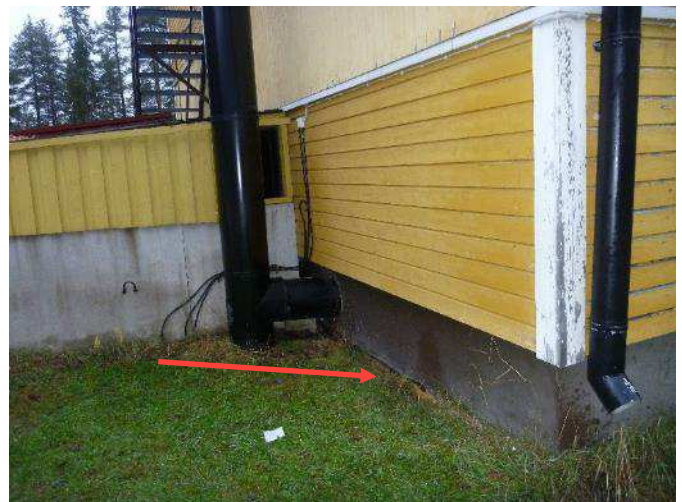
**Kuva 7.** Hakepoltinhuoneen kohdalla on paikallisesti asennettu patolevy.

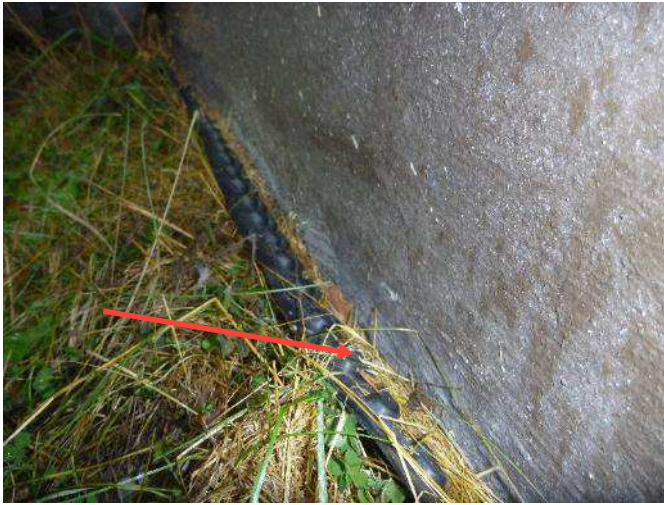
*Kuva 8. Patolevyn yläreunassa ei ole tiivistyslistaa.*

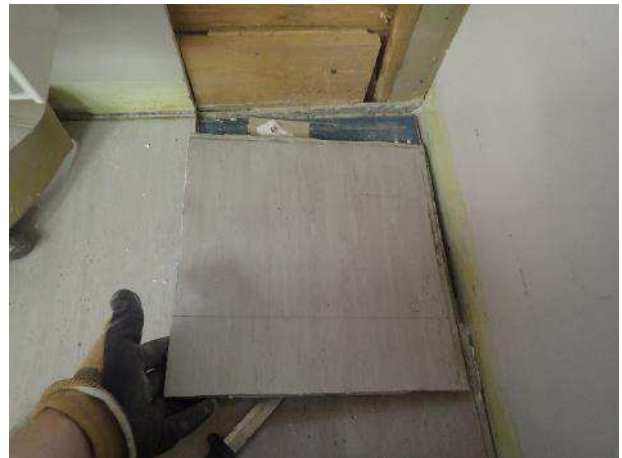
**Kuva 10.** RA1. Päällimmäisenä lattiakerroksena on muovimatto ja kipsilevy.

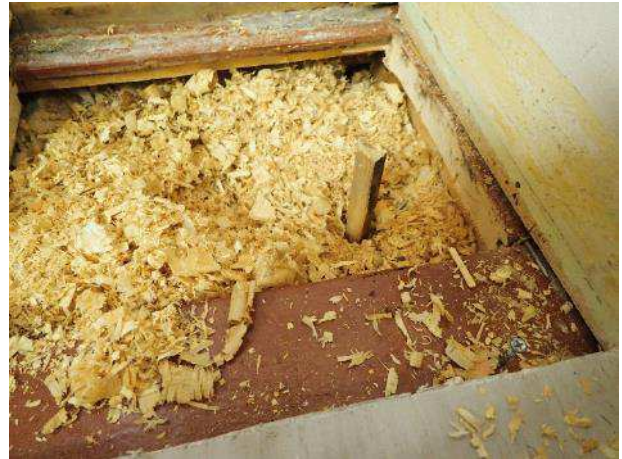
**Kuva 12.** RA1. Lastulevyn alla on alkuperäinen lautalattia. Lämmöneristeenä on kutterinpuru.

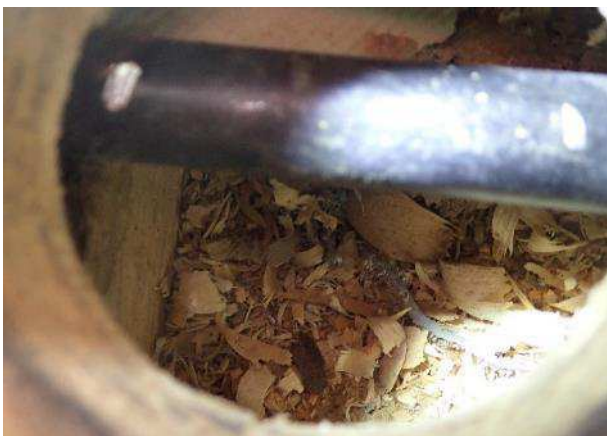
**Kuva 15.** RA3. Materiaalinäyte M3 otettiin kutterinpurueristeestä. Näytteessä ei havaittu vaurioon viittaavia mikrobeja.

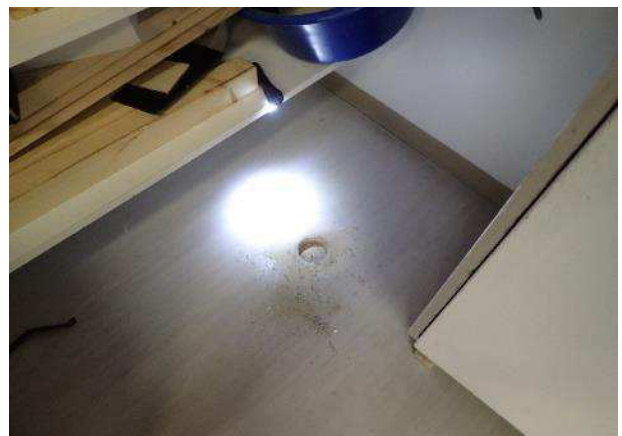
**Kuva 16.** Rakenneavaus RA5 teknisentyöluokan lattiaan putkikanaalin yläpuolelle.

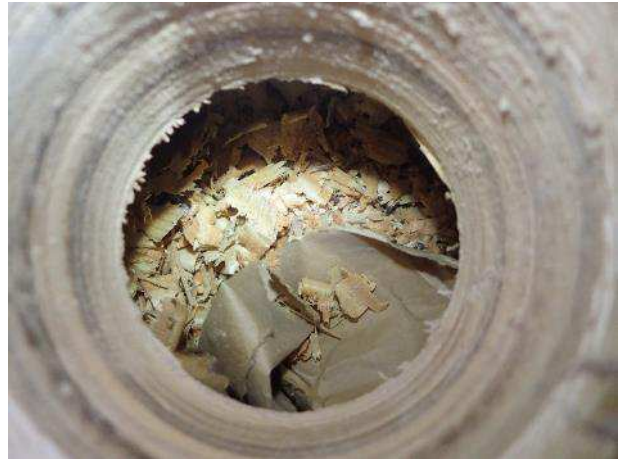
Kuva 18. RA5. Lämmöneristeessä ei havaittu näkyviä vaurioita eikä poikkeavaa hajua.

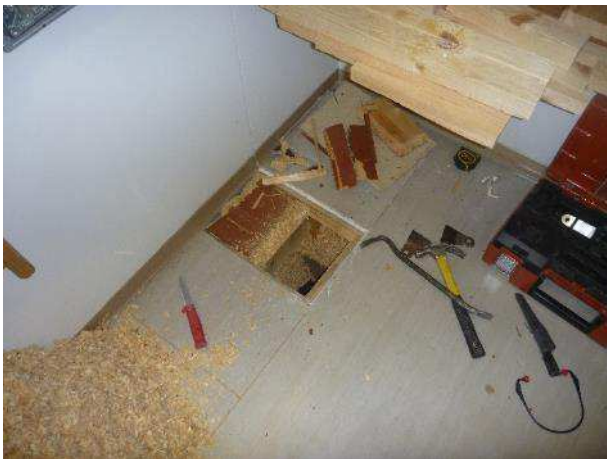
Kuva 19. RA6. Teknisentyönluokan lattiaan tehtiin rakenneavaus ryömintätilan kohdalle. Rakenneavauksessa tunkkainen haju.

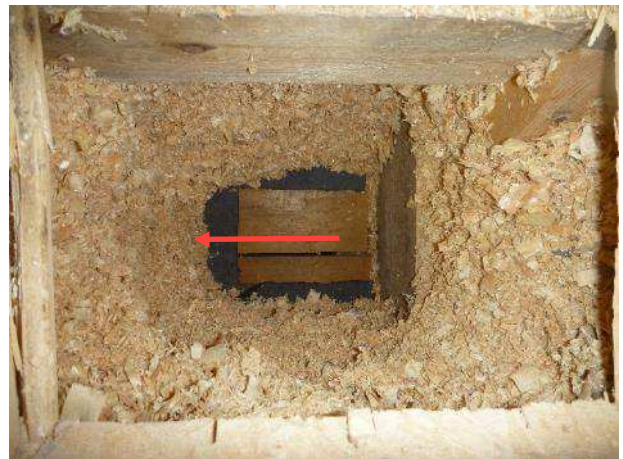
Kuva 20. RA6. Kutterinpurueristeiden alla on tuulensuojapaperi. Ryömintätila ja alapuoliset rakenteet kuvattiin tämän avauksen kautta. Näyte M10 otettiin nuolen kohdalta.

Ryömintätilaan ei ole kulkuluukkuja. Ryömintätilassa olevien rakenteiden kunto tarkastettiin yhden rakenneavauksen kautta. Rakenneavauksen kohdalla rakenteissa havaittiin runsaasti näkyvää homea, sekä alkavia lahovaurioita. Rakenteissa havaittiin myös kosteuden aiheuttamia jälkiä. Alapohjan puurakenteiden kosteuspitoisuutta mitattiin pistekoemaisesti rakenneavausten kohdalla piikkikosteusmittarilla Testo Hygrotest 6500. Mittaustulokset esitetään painoprosentteina (p%).

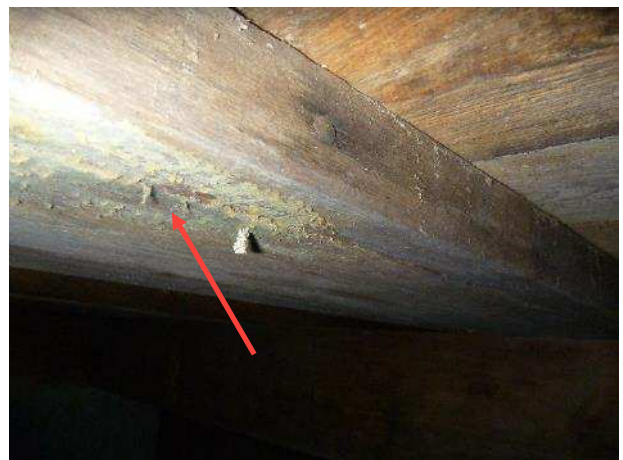
Kuva 22. RA6. Alapohjarungon pinnalla homekasvustoa ja lahoa.

Ryömintätilan kohdalla maa on hiekkaa / moreenia, josta maankosteus nousee ilmatilaan ja ilmatilan kosteuspitoisuus kasvaa. Korkea ilmankosteus ryömintätilassa aiheuttaa rakenteelle havaittuja vaurioita.

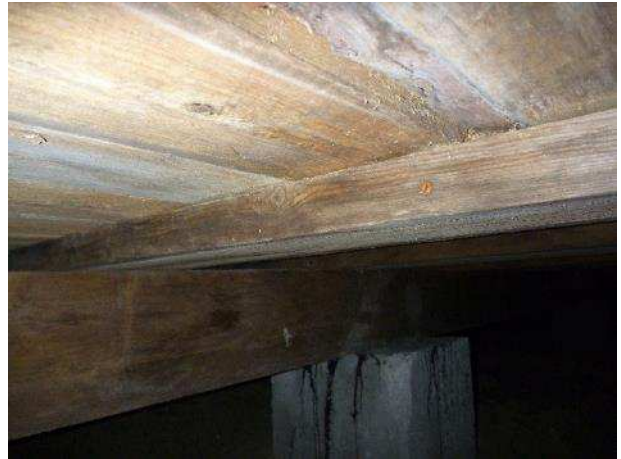
**Kuva 24.** RA6. Alapohjarungon pinnalla kosteusjälkiä ja vähäistä kasvustoa.

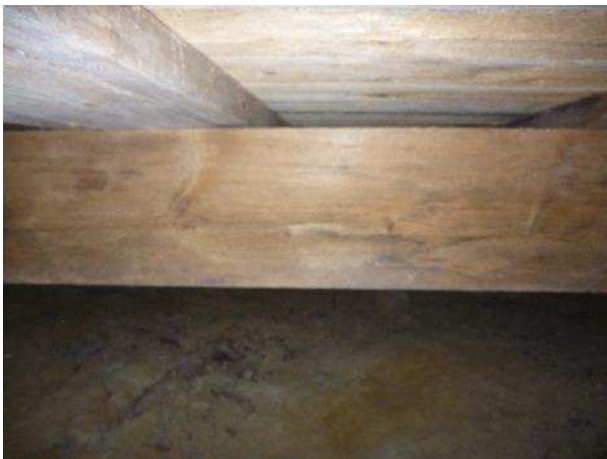
**Kuva 25.** RA6. Alapohjarungon pinnalla kosteusjälkiä ja vähäistä kasvustoa.

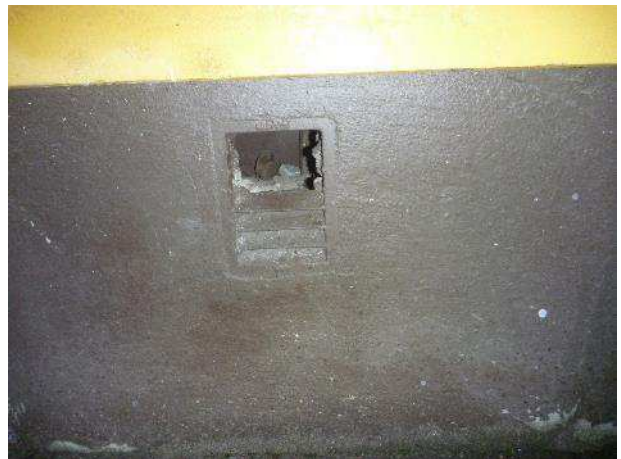
**Kuva 26.** Rakennuksen sokkelissa on kaksi kappaletta tuuletusaukko ryömintätilaan.

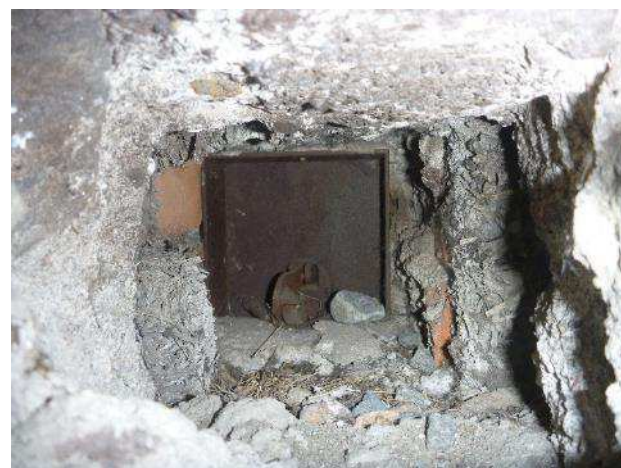
**Kuva 27.** Tuuletusaukot olivat kiinni tutkimushetkellä.

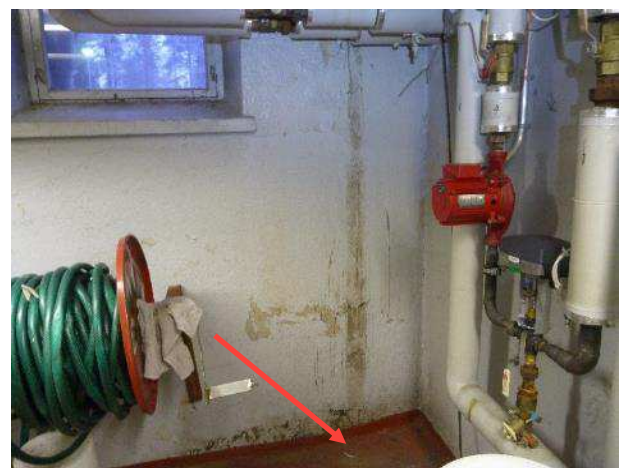
**Kuva 28.** Rakenneavaus RA9 kellarin lattiaan tehtiin seinän vierelle pannuhuoneeseen.

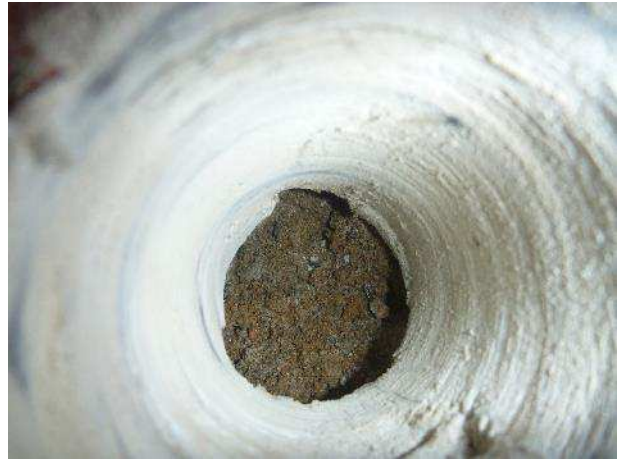
**Kuva 30.** RA9. Betonilaatan alla ei ole lämmöneristettä. Laatan alla oleva hiekka / moreeni maa on märkää.

Alapohjarakenne ei ole kosteusteknisesti toimiva vaan maankosteus rasittaa rakennetta ja aiheuttaa vaurioita. Vaurioina rakenteessa havaittiin pinnoitteen hilseilyä. Maaperässä olevat mikrobit voivat kulkeutua kellaritilan huoneilmaan epätiivelyskohdista, kuten liittymistä.

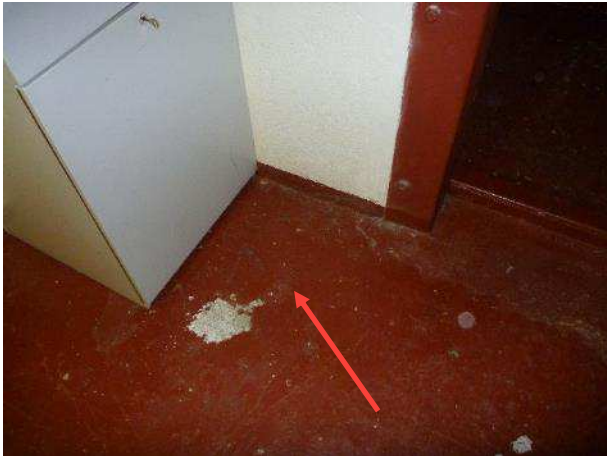
**Kuva 31.** RA11. Rakenneavaus väestönsuojan lattiaan tehtiin oven vierelle. Kohdalla lattian pintakosteus on koholla.

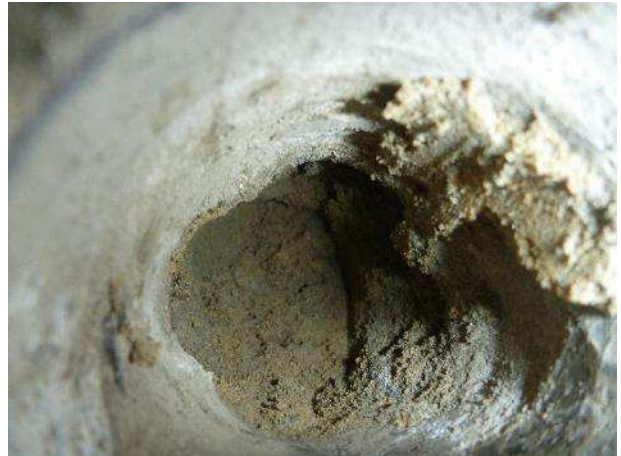
**Kuva 32.** RA11. Betonilaatan alla täyttömaa on märkää.

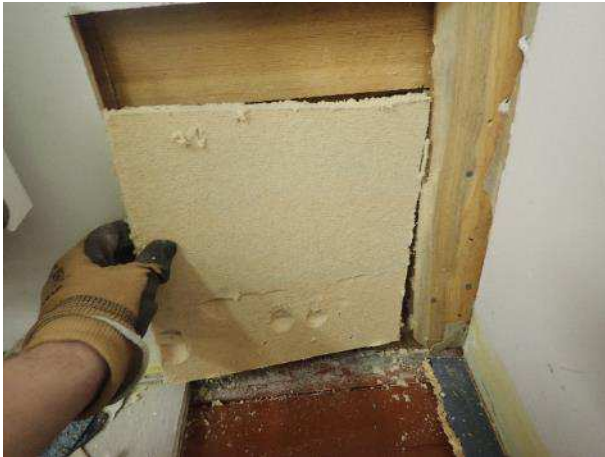
**Kuva 36.** RA1. Umpilaudoituksen takana on puukuitulevy. Levyn pinnalla ei havaittu vaurion merkkejä.

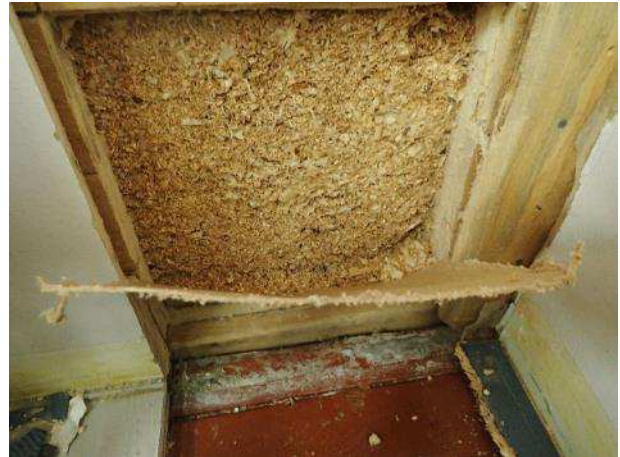
**Kuva 37.** RA1. Ulkoseinäeristeenä sahanpuru. Rakennneavauksessa ei havaittu poikkeavaa hajua.

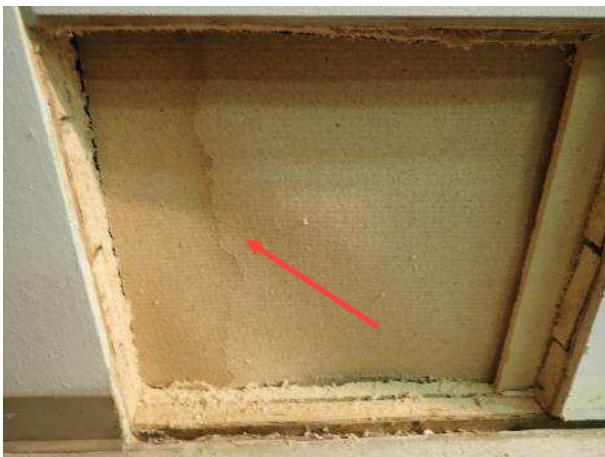
**Kuva 40.** RA2. Kartongissa kosteusjälkiä. Arviolta kosteusjäljet ovat vanhoja.

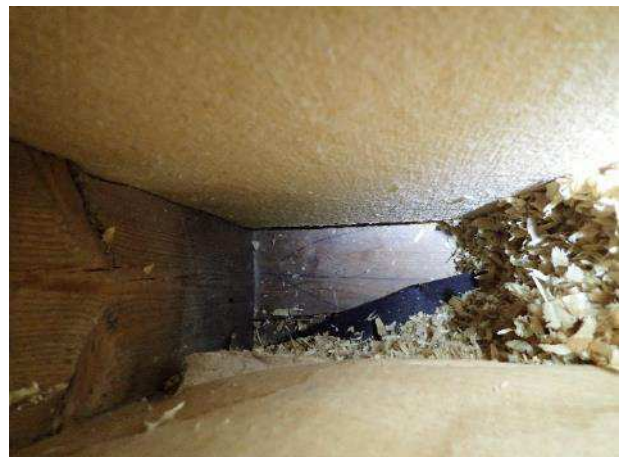
**Kuva 41.** RA2. Entinen ulkoseinäeriste on poistettu. Kuvan eriste on alapohjaeristettä.

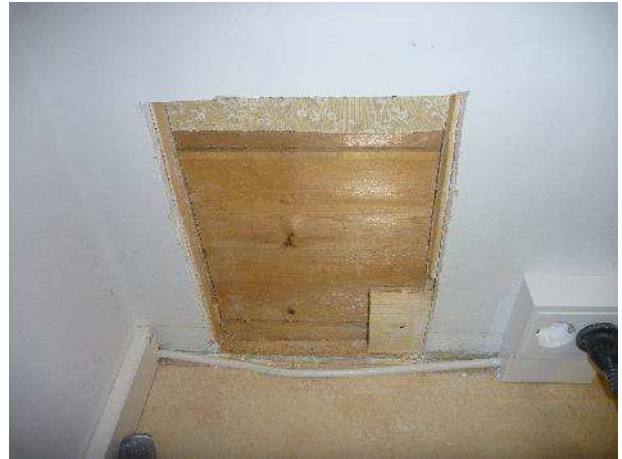
**Kuva 43.** RA7. Kipsilevyn takana vanha sisäverhouslevy ja umpilaudoituus.

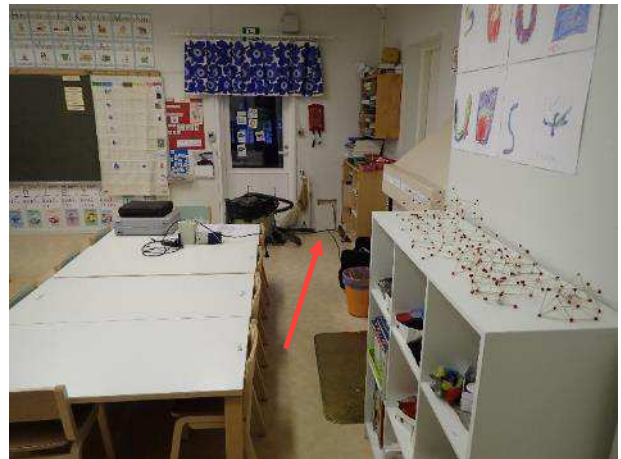
**Kuva 45.** Rakenneavaus RA8 tehtiin 2. kerroksen tilaan 211, rakennuksen päätyseinälle.

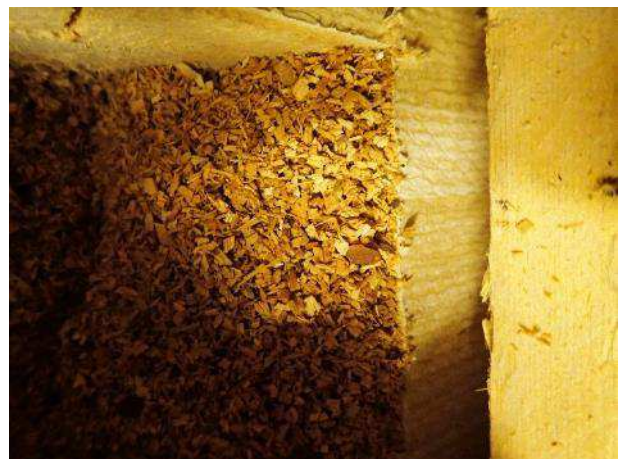
**Kuva 47.** RA8. Ulkoseinäeristeessä ei havaittu merkkejä vaurioista.

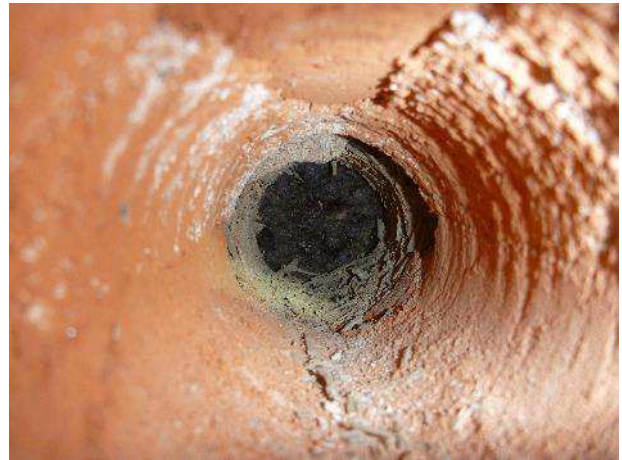
**Kuva 49.** RA10. Tiiliverhouksen ja runkobetonin välissä tojax eriste ja bitumisively. Näyte M6 toja-eristeestä.

Kellarin ulkoseinärakenteessa havaittiin kaikilla rakenneavauksilla tunkkaista hajua, sekä pitkäaikaisen kosteusrastituksen aiheuttamia mikrobivaurioita. Mikrobivauriot voivat tuntua sisäilmassa tunkkaisina hajuina. Rakenteessa sokkelin sisäpinnassa vedeneristeenä käytetty bitumisiveli sisältää haitalliseksi luokiteltuja pitoisuuksia PAH-yhdisteitä. PAH-pitoisuudet voivat tuntua sisäilmassa ratapölyn- tai liuotinmaisina hajuina. Korkeina pitoisuuksina sisäilmassa PAH-pitoisuudet ovat terveydelle haitallisia.

Kellarin toja-eristeestä otetuissa näytteissä M6, M7 ja M11 havaittiin vahva viite materiaalin vaurioitumisesta.

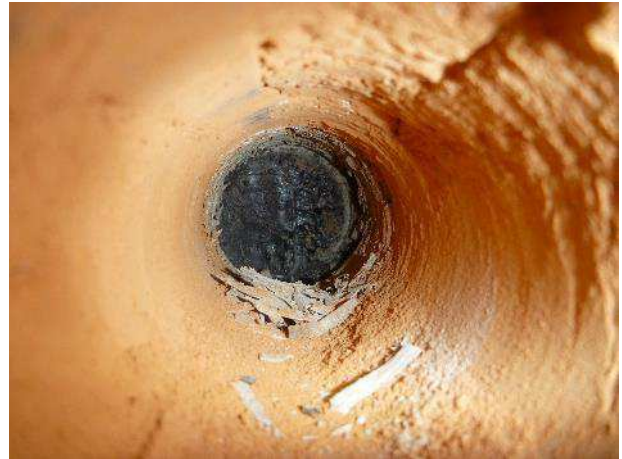
**Kuva 51.** RA12. Tiiliverhouksen ja runkobetonin välissä tojox eriste ja bitumisively. Näyte M7 tojox eristeestä.

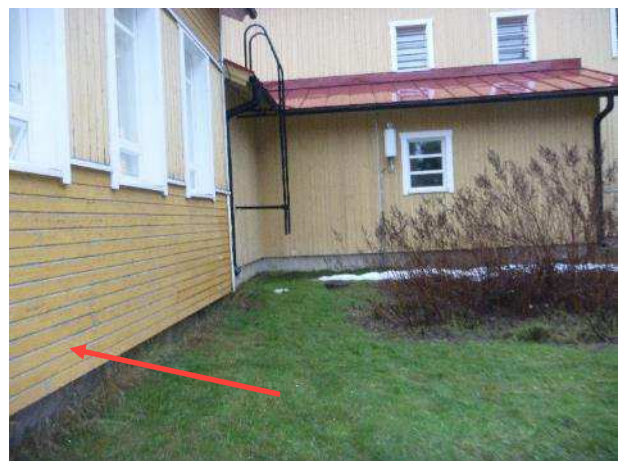
**Kuva 55.** Rakenneavaus RA14 tehtiin luokkatilan 118 kohdalle.

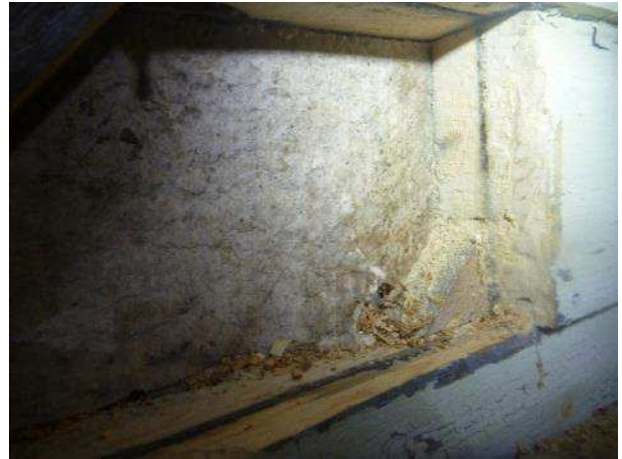
**Kuva 57.** RA14. Ulkoverhouksen takana umpilaudoitus, kartonki ja ulkoseinärunko.

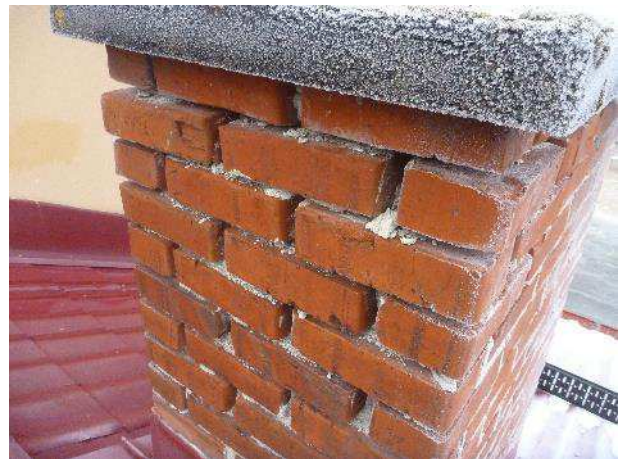
**Kuva 70.** Tiilen kiinnityslaasti on irronnut ja tiilit ovat osin irti. Muuraus suositellaan korjattavaksi ensitilassa.

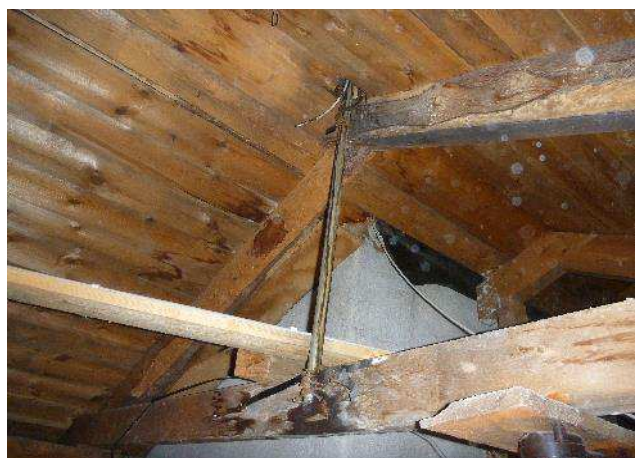
**Kuva 72.** Antennin läpiviennin ympärillä on veden valumajälkiä.

Vesikaton aluslaudoituksessa sekä läpivientien kohdalla havaittiin paikoin kosteusjälkiä. Kosteusjäljet johtuvat vesikatteen vuodoista. Vesivuotokohdat olivat yleisesti arviolta vanhoja. Antennin kohdalla puhallusvilla oli märkää.

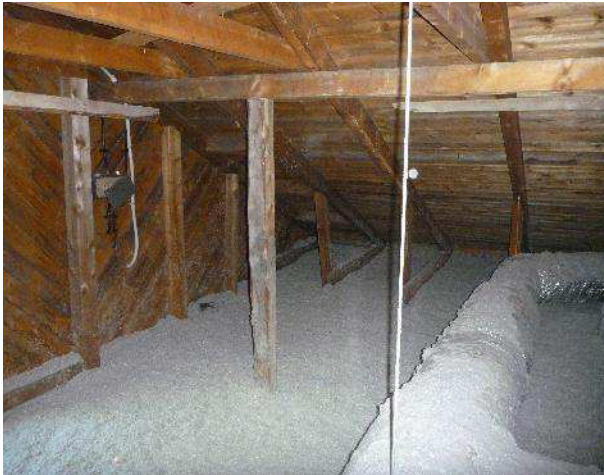
*Kuva 73. Yleiskuva vanhan osan yläpohjasta.*

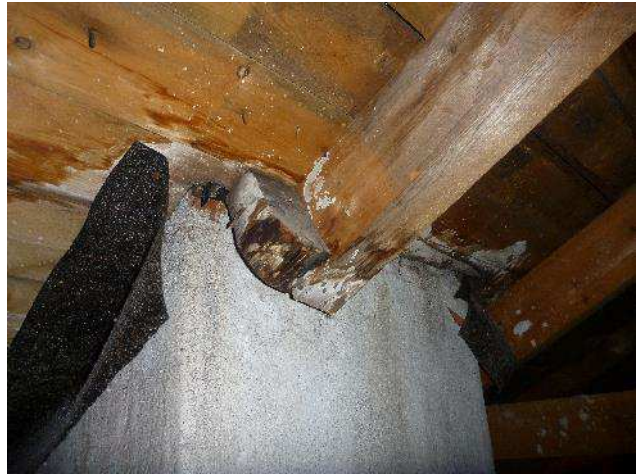
*Kuva 74. Hormien juurilla on kosteusjälkiä. Jäljet ovat arviolta vanhoja.*

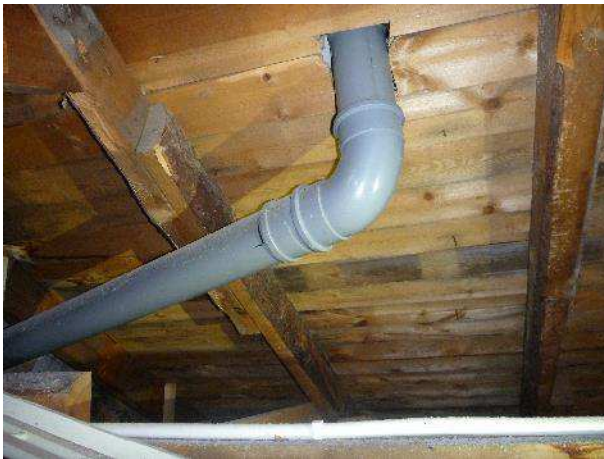
*Kuva 75. Yläpohjassa on eristämätön ja kannakoimaton viemärinuuletusputki.*

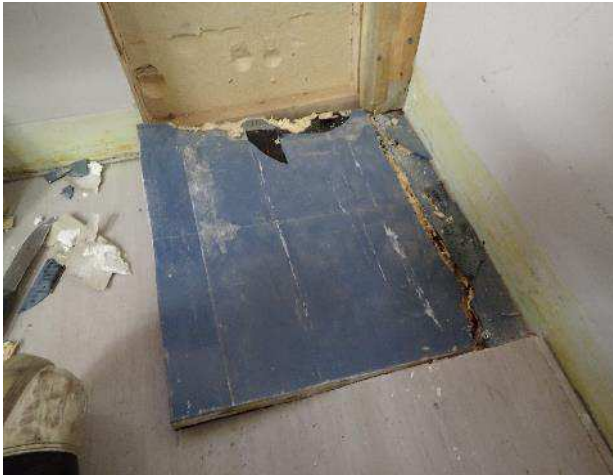
**Asbestia havaittiin 1. kerroksen vanhassa vinyylilaatassa ja liimassa (WKK1).** Vinyylilaatta ja liima sisältävät asbestia krysotiili.

**Kuva 76.** Lattian vanha sininen vinyylilaatta ja musta liima sisältää asbestia krysotiili.

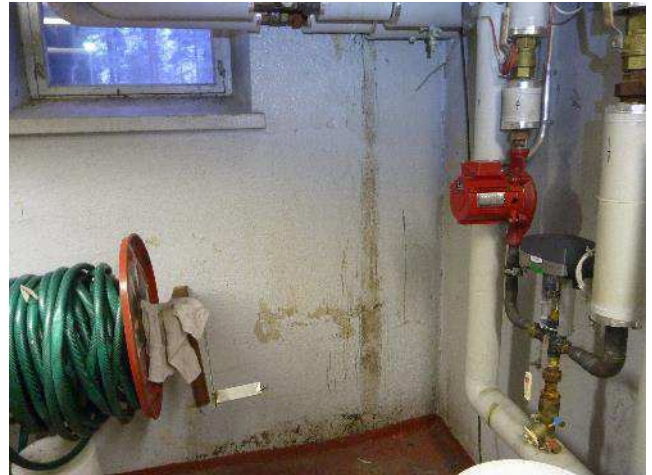
**Asbestia havaittiin kellarin sisäpinnan maalissa ja tasoitteessa (WKK4).** Maali ja tasoite sisältävät asbestia krysotiili ja antofylliitti.

**Kuva 77.** Kellarin seinän sisäpinnan tasoite ja maali sisältävät asbestia krysotiili ja antofylliitti.

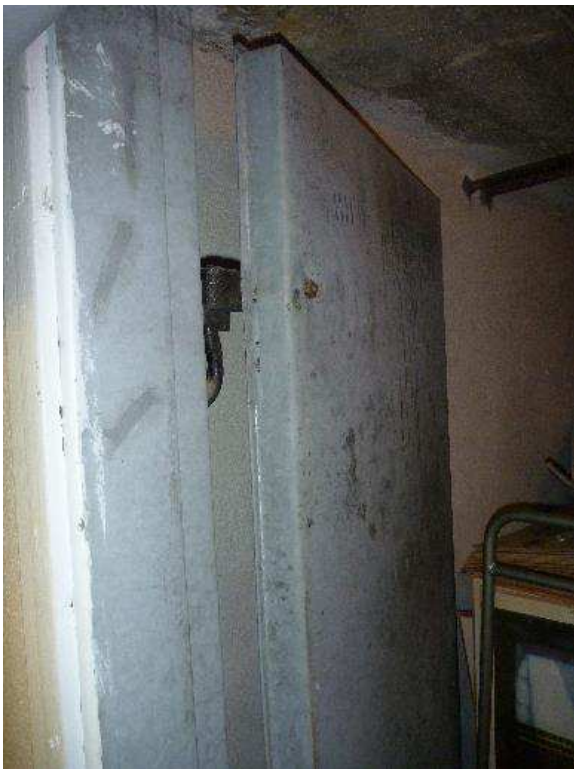
**Kuva 78.** Kellarin palo-ovi

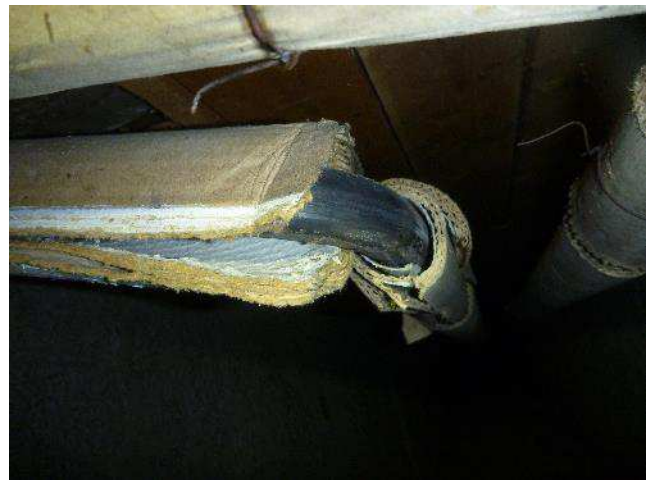
**Kuva 79.** Putkikanaalissa olevat putkieristeet.

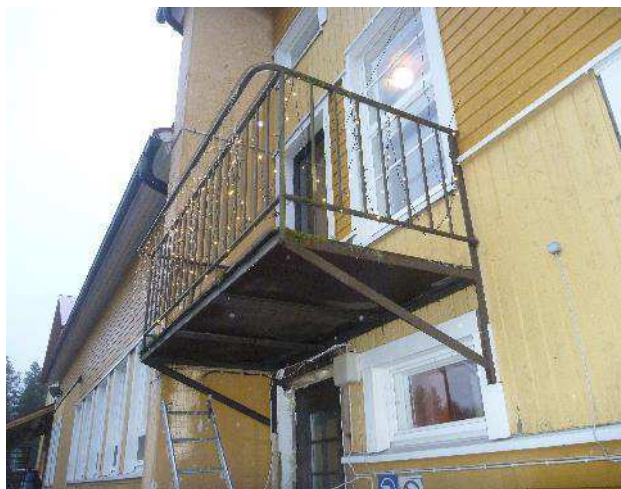
Vanhalla osalla on teräsrakenteinen parveke. Parvekkeen teräsrunko on kiinnitetty kansiruuveilla rakennuksen runkoon. Lattiarakenteena parvekkeella on n. 20 mm filmivaneri. Lattiavaneri on 90-luvulta lähtien ollut sään rasitukselle alttiina. Vaneri on käyttöikänsä lopussa. Lattiapinta on kallellaan rakennuksen seinää kohti ja valuva vesi on vaurioittanut seinärakennetta.

Kuva 80. Yleiskuva parvekkeesta.

Nykyinen parvekerakenne suositellaan purettavaksi ensitilassa ja seinärakenteen vauriot korjattavaksi.

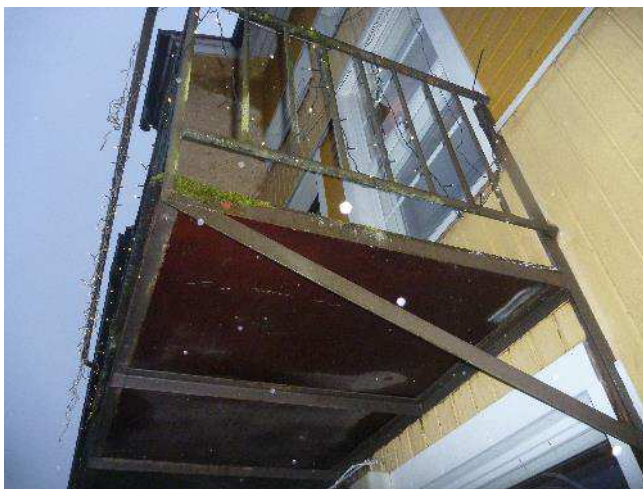
Kuva 81. Lattiavaneri on pehmentynyt vesisateen ja lumensulamisen vaikutuksesta.

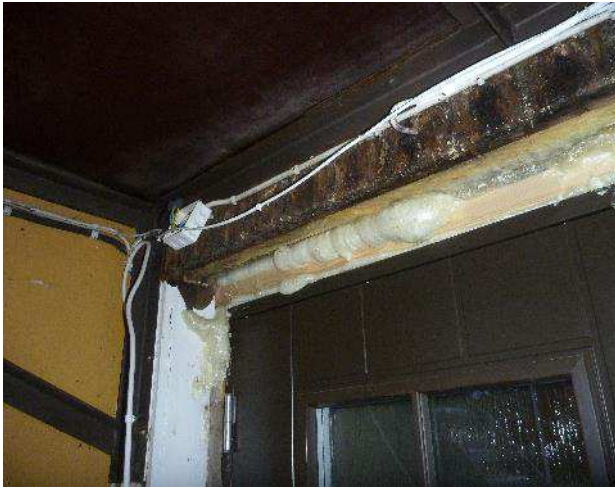
**Kuva 82.** Lattivanerin päälle satava vesi on kastellut seinärakenteen.

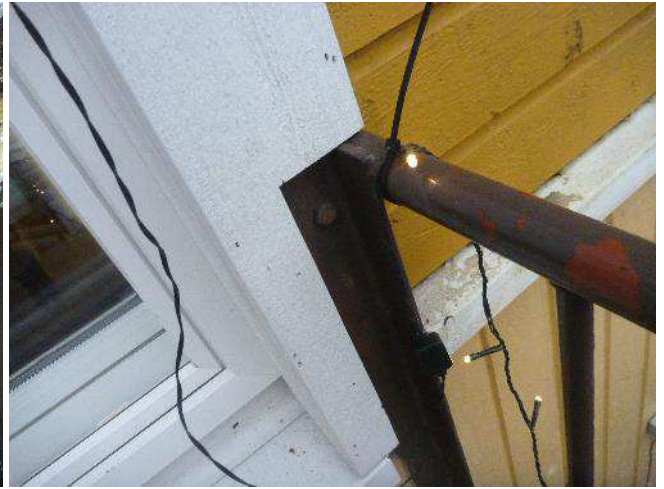
**Kuva 83.** Parveke on kiinnitetty seinärunkoon kansiruuveilla.

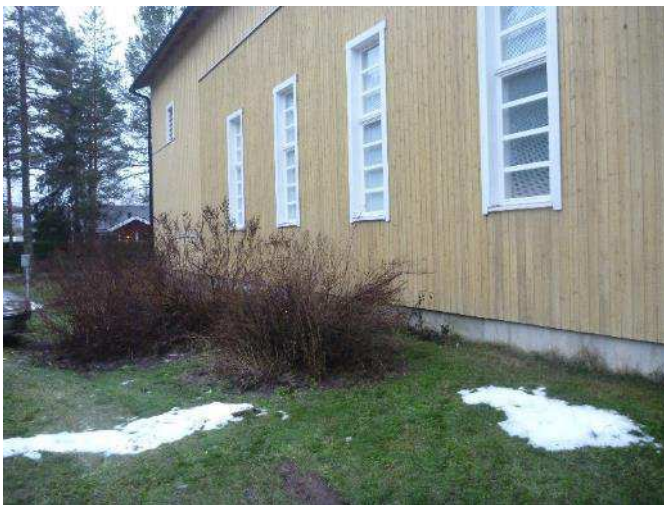
**Kuva 84.** Kuva rakennuksen etusivulta. Rakennuksen vierustalla on istutuksia, jotka lisäävät kosteusrasitusta rakenteille.

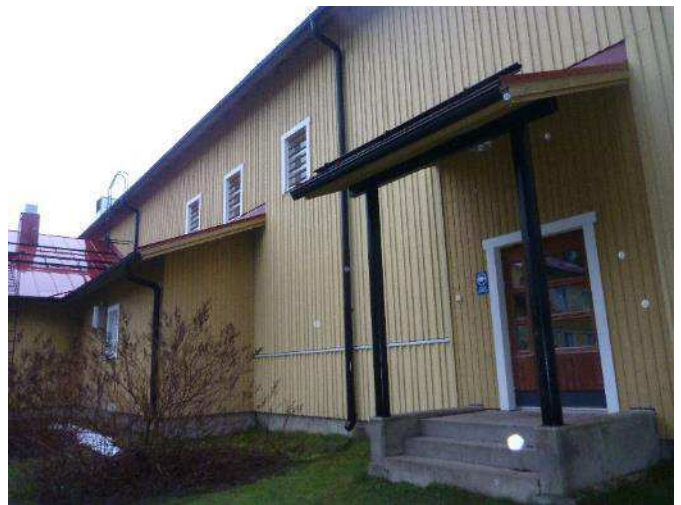
**Kuva 85.** Kuva rakennuksen takasivulta. Piha-alueen kallistus on loiva ja paikoin tasainen. Rakennuksen vierustat ovat nurmipintaiset.

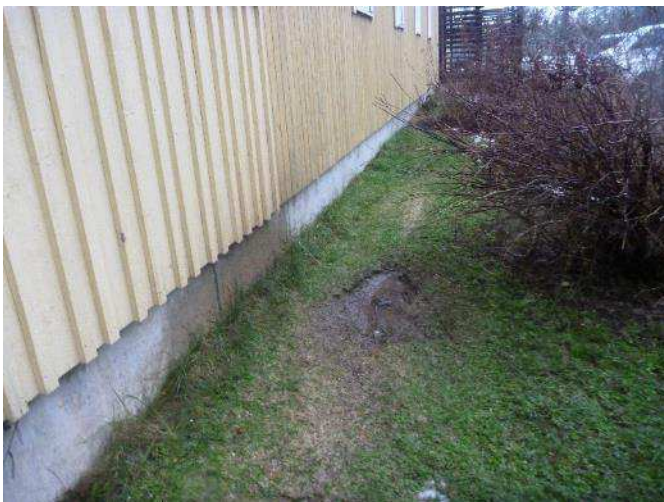
**Kuva 86.** Kuva laajennuksen sivulta. Räystäskouru vuotaa ja vesi valuu maahan ja kastelee sokkelirakennetta.

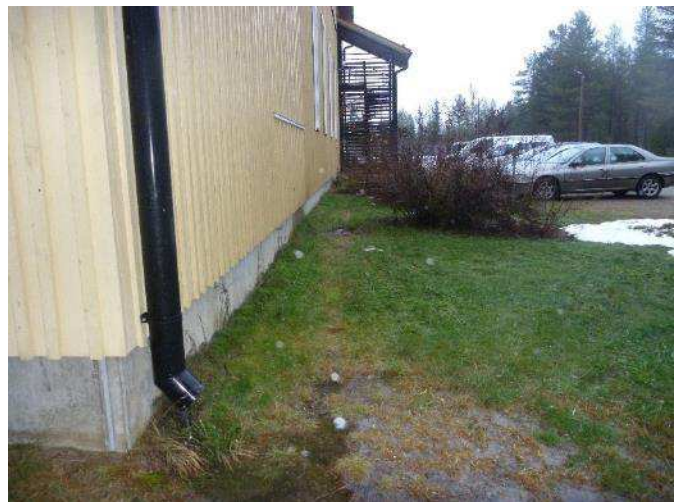
**Kuva 87.** Sadevedet on ohjattu rakennuksen vierelle.

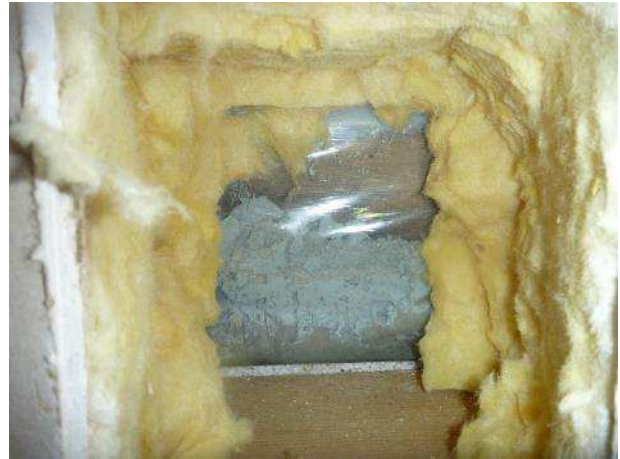
Kuva 92. RA15. Mineraalivillassa ei havaittu vaurioita.

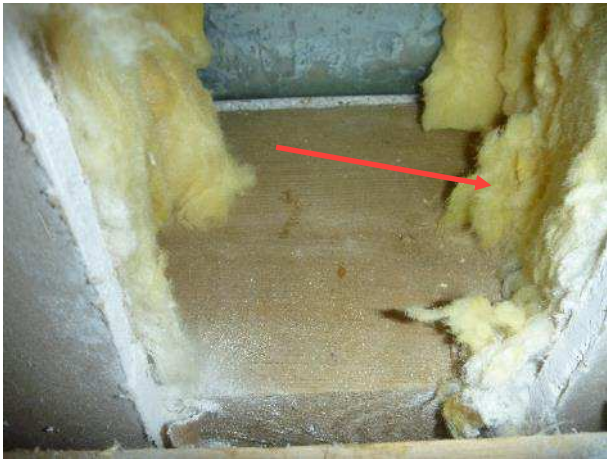
Kuva 93. RA15. Alaohjapuuna on painekyllästetty lankku. Näyte M8 otettiin nuolen kohdalta.

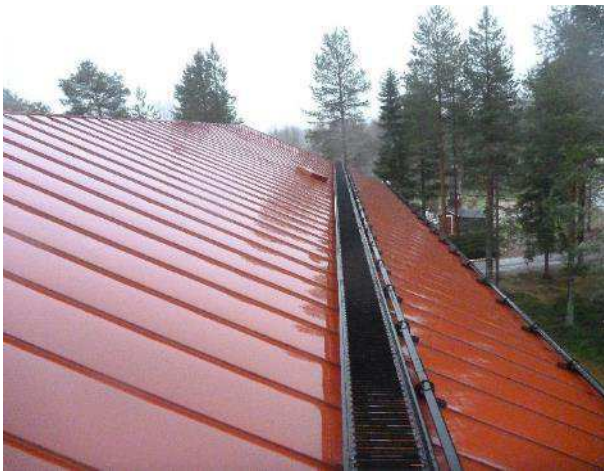
**Kuva 95.** Yleiskuva laajennuksen vesikatteesta. Katolla on kulkusillat ja lumiesteet.

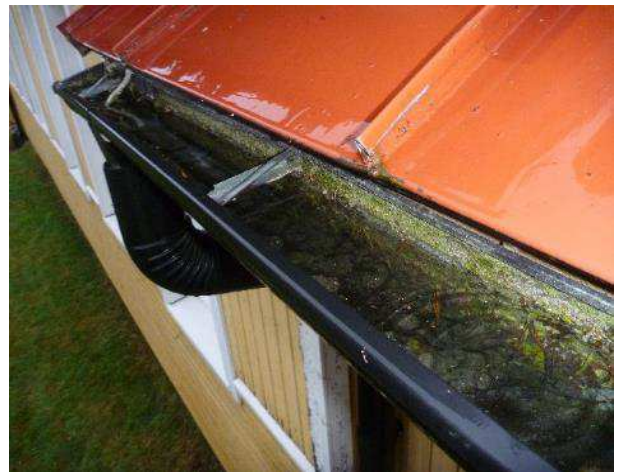
**Kuva 96.** Röystäskourut ovat roskaista ja osin jäässä.

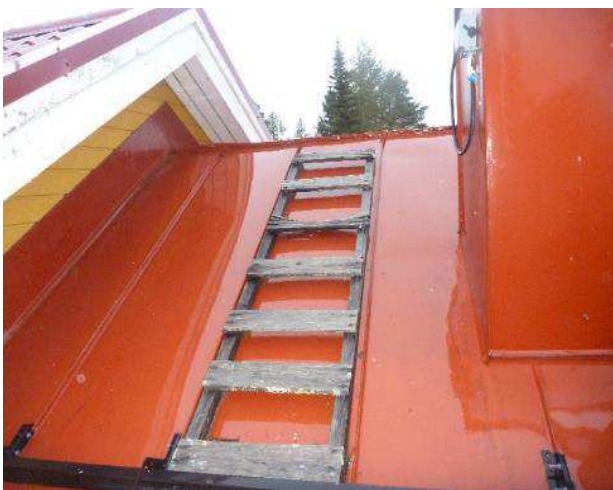
**Kuva 97.** Lapetikkaat ovat lahonneet.

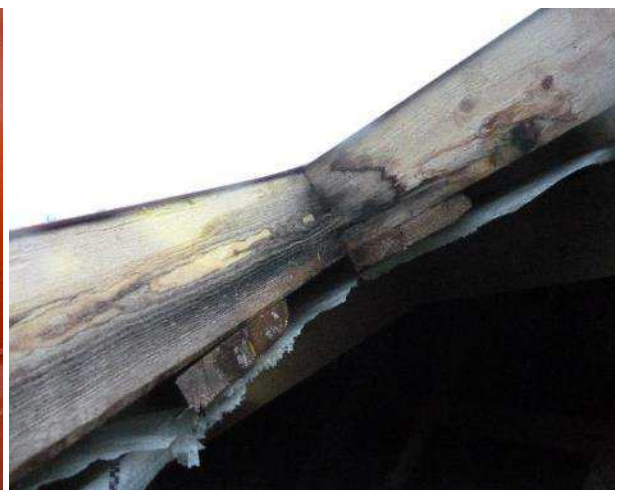
**Kuva 98.** Yläpohjan kulkuluukun reunoilla on kosteusjälkiä.

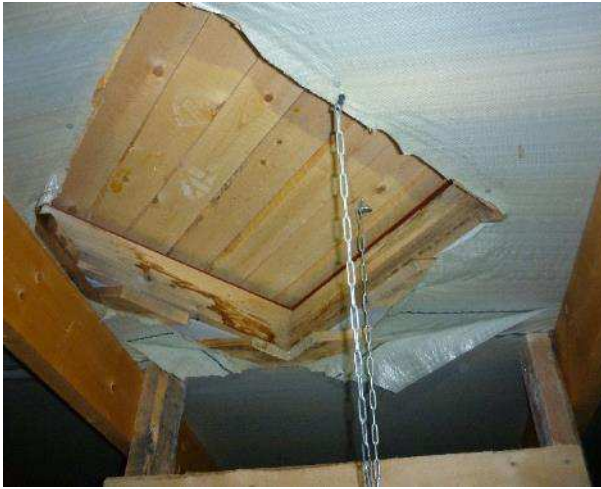
Kuva 99. Aluskate on asennettu puutteellisesti.

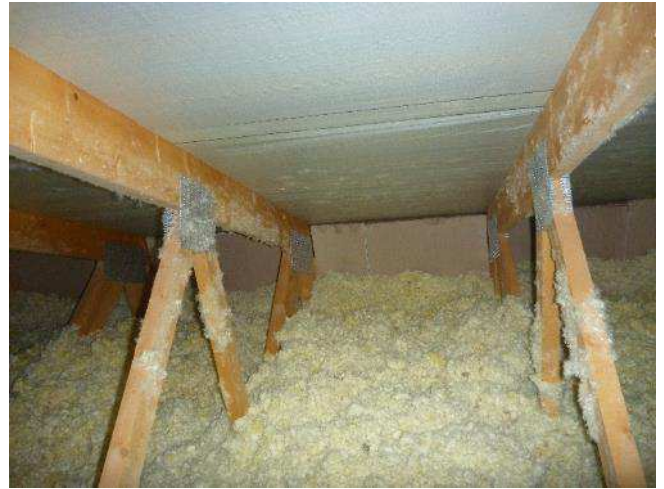
Kuva 100. Kuva yläpohjasta räystääsalueelta. Räystäät ovat umpinaiset eikä yläpohja tuuletetu.

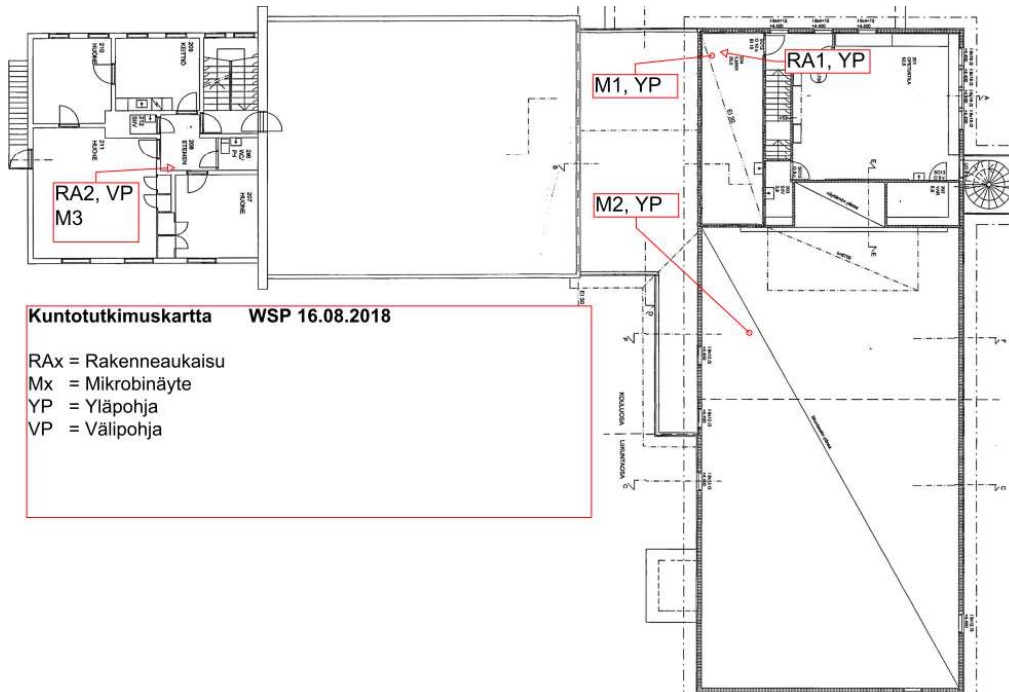
**Kuva 101.** Näytteenottokartta. Mikrobinäytteet M1 ja M2 yläpohjan eristevillasta ja M3 välipohjan kutterilastusta.

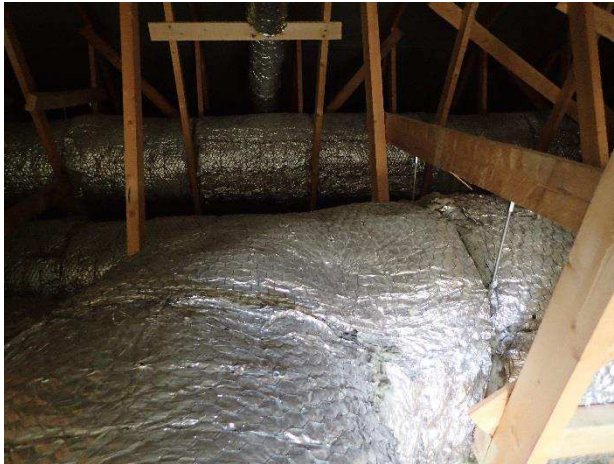
**Kuva 105.** IV-putket on lämmöneristetty ja kannatettu asianmukaisesti.

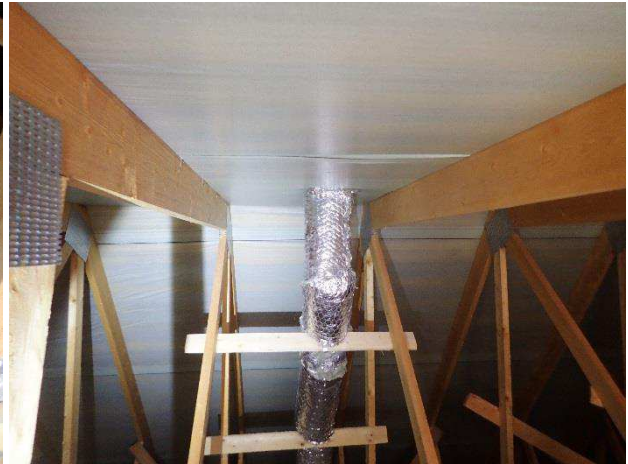
**Kuva 106.** Aluskate on asennettu liian tiukalle, aluskatteelle päätyvän veden poistuminen hankaloituu.

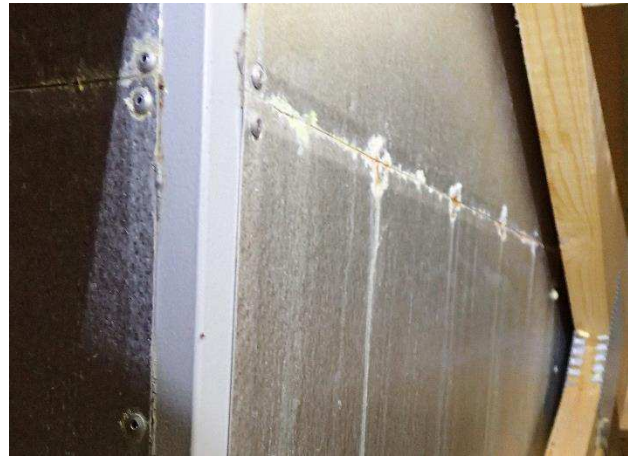
**Kuva 108.** IV-hormin vaakasaumojen kohdalla vedenvalumajälkiä.
