RANUAN KUNTA

# **Kuntotutkimus, Ranuan Kirkonkylän koulu**

Tutkimusselostus

30.6.2017

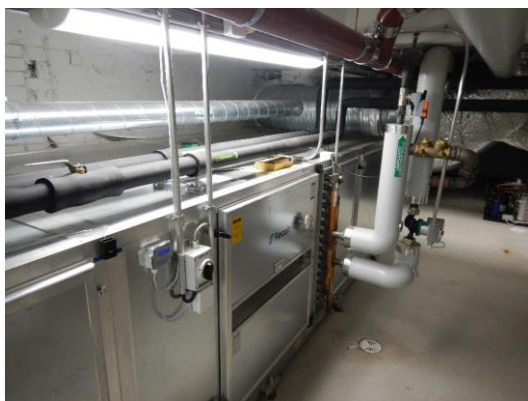
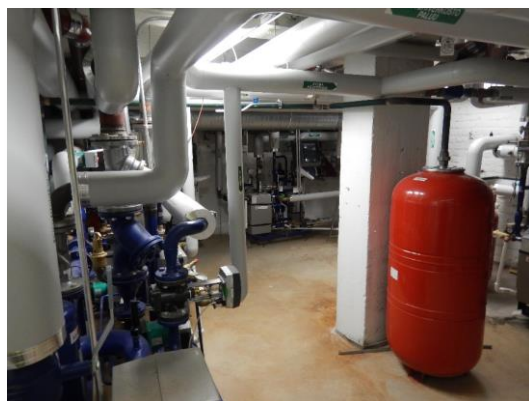
Keittiön alapuolisessa kellaritilassa sijaitsee ilmanvaihtokonehuone (keittiön ja ruokalan IV) sekä kattilahuone. Kattilahuoneen lattiapintaa on ilmeisesti korotettu peruskorjauksen yhteydessä ja se on nykyisellään noin 0,5 metriä muita kellaritiloja alempana. Kellarin sisäilmassa aistittiin ummehtunutta hajua ja seinien alaosissa havaittiin näkyvää kosteuden aiheuttamaa pinnan rapautumista. Pintailmaisimella todettiin kosteuspoikkeamaa seinien sekä pilareiden alaosissa.

Kuvat 3 ja 4. Kellarin IV-konehuone ja kattilahuone, yleiskuvat.

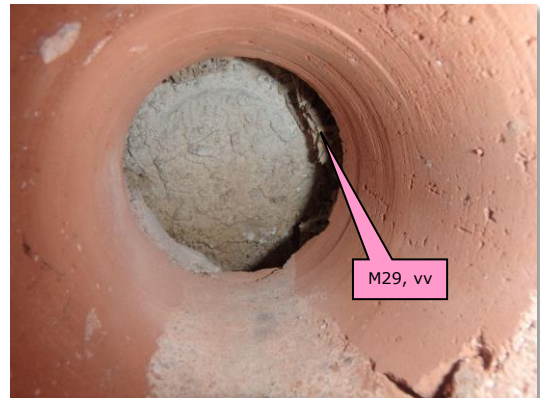
Kuva 8. Kellarin maanvastaisen seinän  
rakenneavaus.

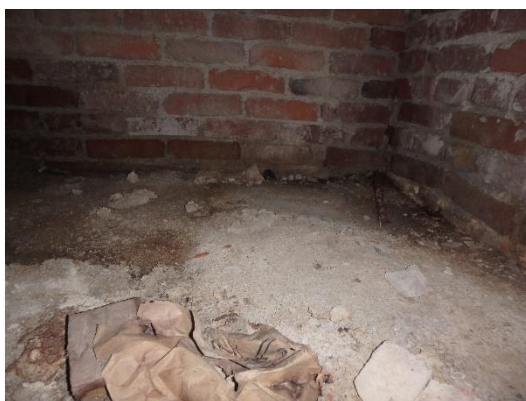
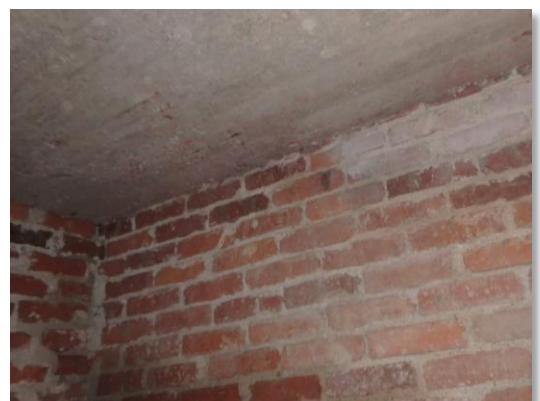
Keittiöpäädyn kellariin johtavan portaikon alustilaan tehtiin rakenneavaus ja todettiin siinä suljettu ja tuulettumaton maapohjainen tila, jonka pohjalla oli pieniä määriä rakennusjätettä. Alustilan maanvastaisessa seinässä havaittiin olevan verhomuuraus.

Kuvat 9 ja 10. Keittiöpäädyn kellarin portaikon alustila.

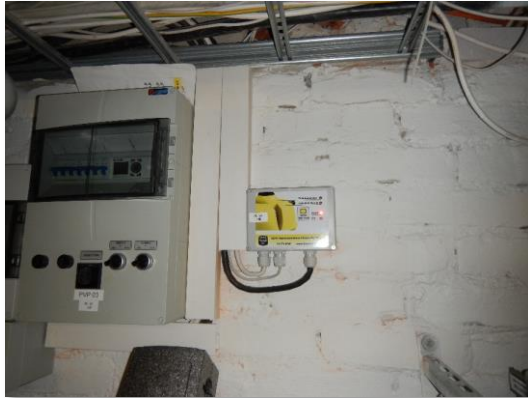
Kattilahuoneessa havaittiin keittiön rasvanerotin hälytin, joka oli häiriötilassa. Häiriötilaa ei selvitetty tämän tutkimuksen yhteydessä.

Kuva 11. Rasvanerottimen hälytin oli häiriötilassa.

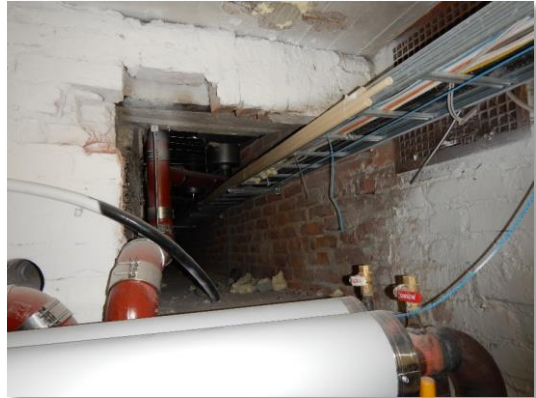
Kattilahuoneessa havaittiin kulkuaukko ruokalan alapuoliseen putkikanaaliin. Kanaaliin ei päästy suojainvarusteiden kanssa edessä olevien putkien takia. Kulkuaukon kohdalta kuitenkin havaittiin, että kanaalista ei ole purettu maanvastaisen seinän verhouksmuurausta. Kanaalin pohjalla havaittiin puutavaraa, ja kanaalin ympärysrakenteissa todettiin olevan Toja-eristeiden jäämiä. Kanaaliin tehdyistä korjaustoimenpiteistä ei ollut käytettävissä suunnitelmia.

Kuva 12. Kulkuaukko ruokalan alapuoliseen putkikanaaliin.

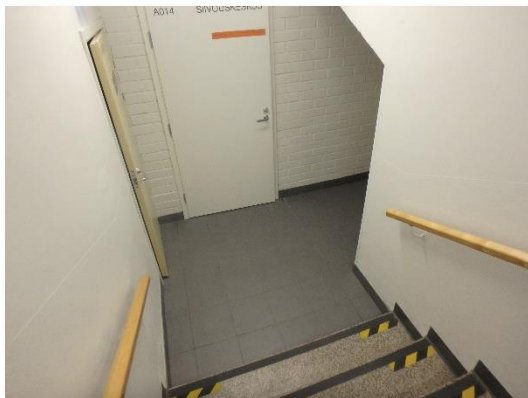
Kuva 13. Kellaritilaan johtava avoin porraskäytävä.

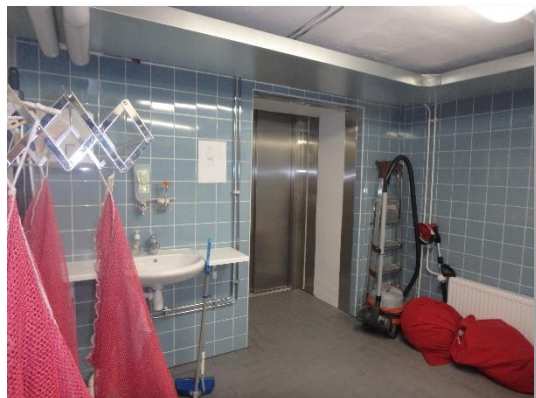
Kuva 14. Kellarin siivouskeskus, yleiskuva.

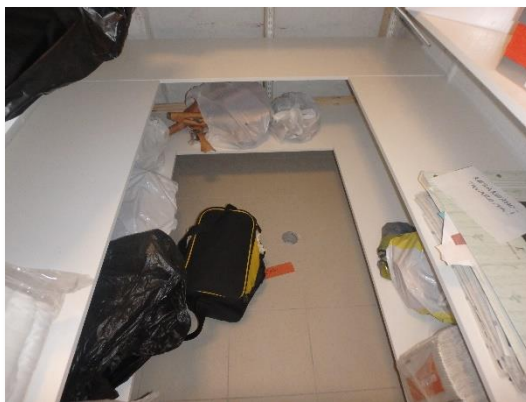
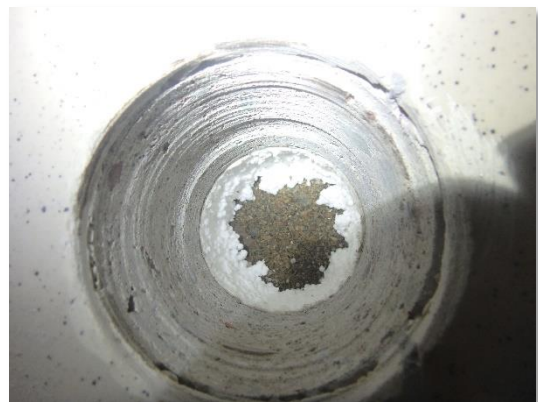
Eristettä oli käytössä olleista piirustuksista poiketen vain 50 mm. Eristekerroksen alapuolinen hiekka-/soratäyttö oli rakenneavauskohdassa märkä.

Kuvat 17 ja 18. Kellarin alapohjan rakenneavaus.

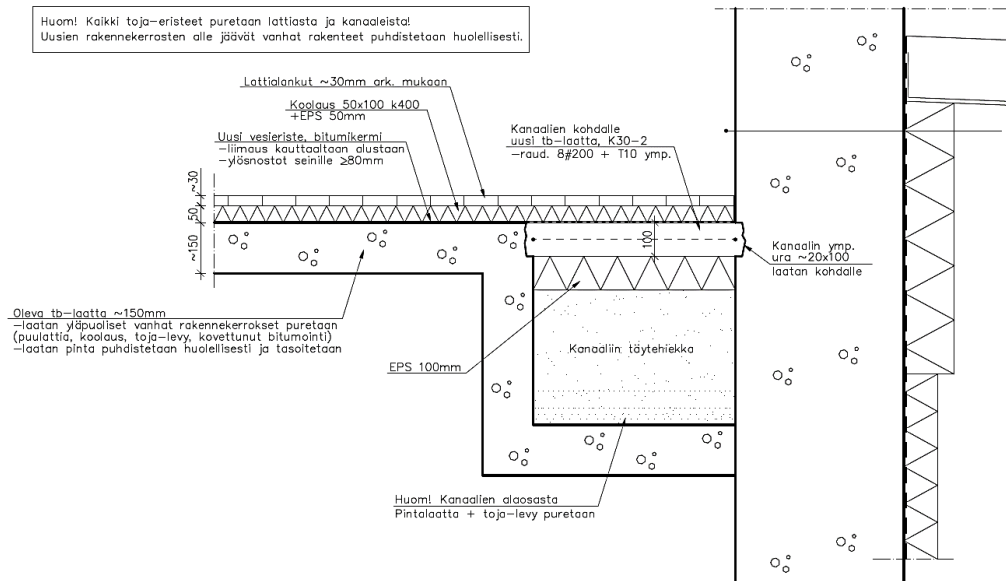
Kuva 25. Puutyöluokan lattian korjaussuunnitelma (Arkins Suunnittelu Oy, RAK4868-18, 4.6.2014)

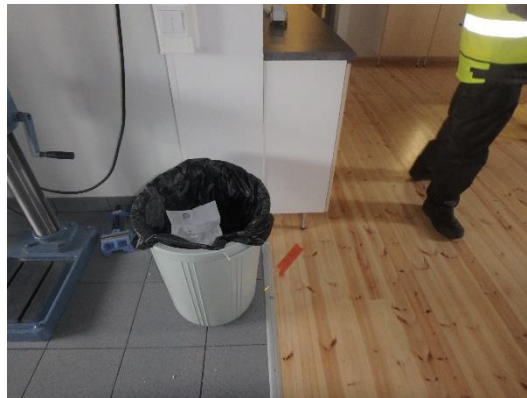
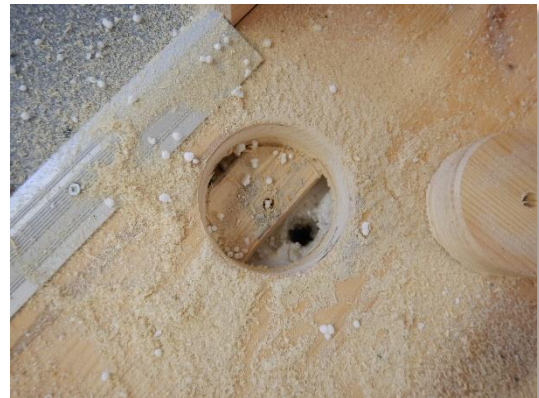
Kuvat 26 ja 27. Puutyöluokan lattiassa puukoolaus ja lattialauditus, koolausvälissä EPS-eristys.

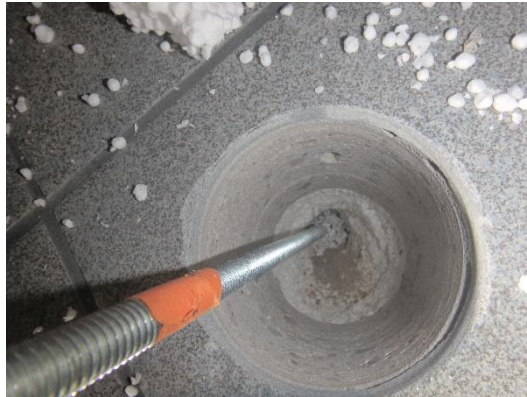
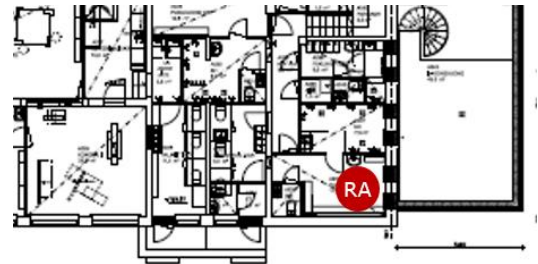
Alapohjarakenteeseen tehtiin pistokoemaisesti rakenneavaus pukuhuoneessa A035. Rakenteessa oli kyseisellä 90 mm betonilaatta ja 100 mm EPS-eristys hiekan päällä, eli rakennepaksuudet poikkesivat hieman suunnitelmista. Hiekka oli aistinvaraisesti arvioiden kuivaa.

Kuvat 35 ja 36. Alapohjan rakenneavaus, pukuhuone A035.

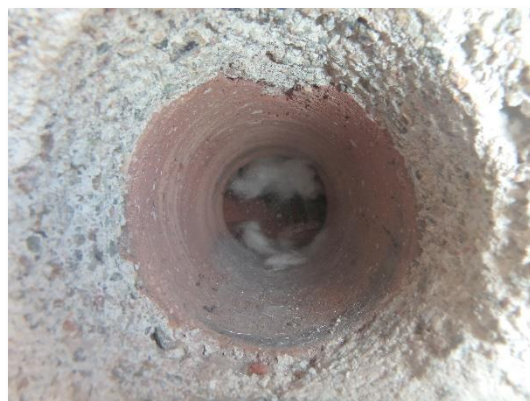
Rakenneavauskohdasta otettiin luokan A104 ulkoseinän lasivillaeristeestä materiaalinäyte 7, jossa oli tavanomainen mikrobisto (→ ei viitettä vauriosta).

Kuva 44. Luokan A104 ulkoseinän rakenneavaus.

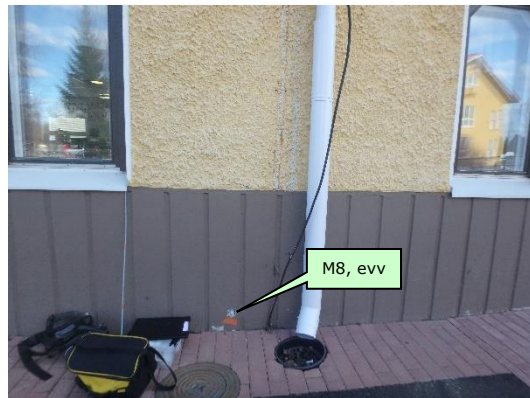
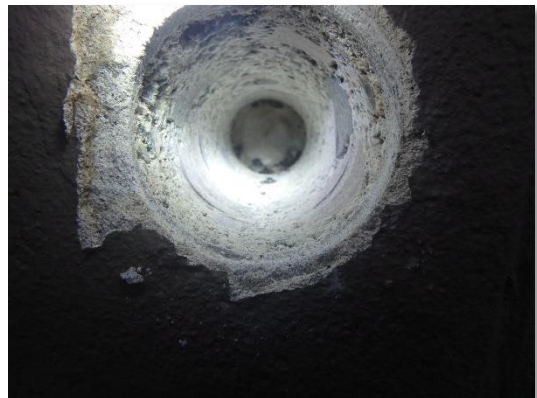
Ruokalan kohdalta avattiin luoteenpuoleisen seinän sokkelin alaosa ja todettiin kyseisellä kohdalla sokkelin eristeenä olevan lasivillaa, eli rakenne on seuraava:

Lasivillasta otetussa materiaalinäytteessä 8 oli tavanomainen mikrobisto.

Kuvat 47 ja 48. Ruokalan sokkelin alaosaan rakennusaukko.

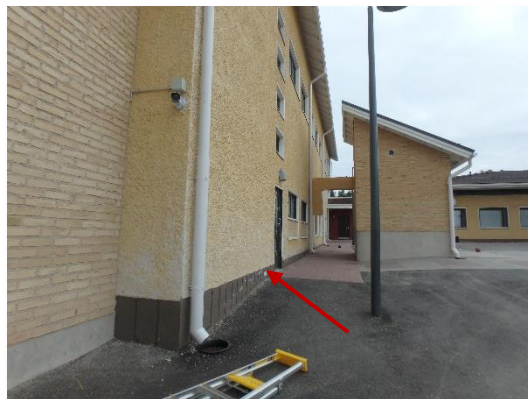
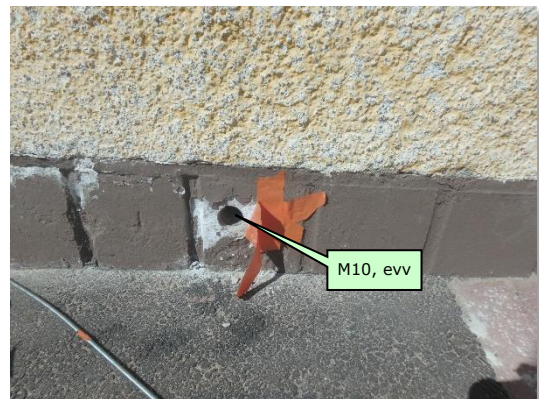
Vastaavasti liikuntasalisiiven porrashuoneen A041 kohdalta avattiin sokkelin yläosaa, ja todettiin siinä lasivillaeristys. Eristeestä otetussa materiaalinäytteessä 10 oli tavanomainen mikrobisto (→ ei viitettä vauriosta).

Kuvat 49 ja 50. Porrashuoneen A041 sokkelin yläosaan rakennusaukko.

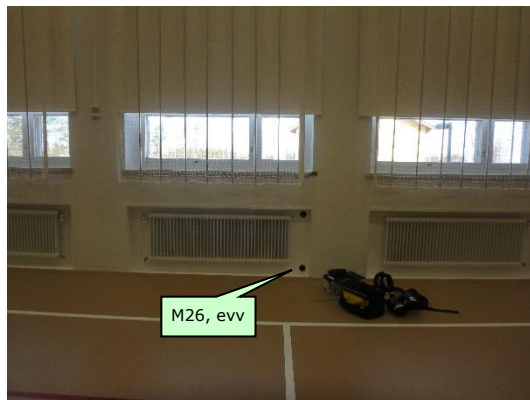
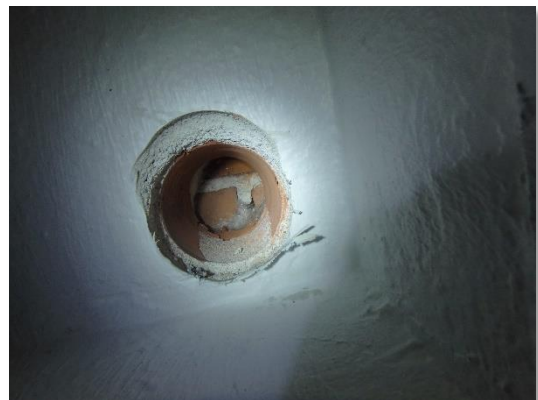
Liikuntasalin ulkoseinän patterisyvennyksen kohdalta lasivillaeristeestä otetussa materiaalinäytteessä 26 oli tavanomainen mikrobisto; näytteessä oli niukasti homeita ja vain yksittäisiä sädesieniä (→ ei viitettä vauriosta).

Kuvat 56 ja 57. Liikuntasalin ulkoseinän rakenneavaus.

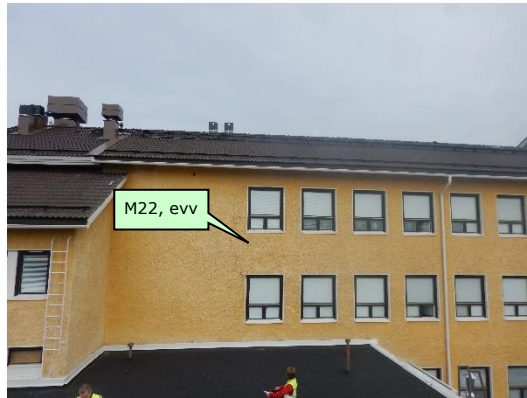
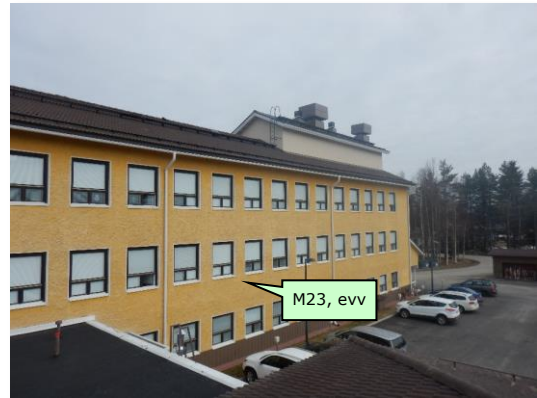
Toisen kerroksen luokan A203 ulkoseinän lasivillaeristeestä otettiin materiaalinäyte 23, jossa oli niukasti mikrobeja ja vain yksittäinen *Paecilomyces* -kosteusvauriohome ja sädesieni (→ ei viitettä vauriosta).

Kolmannen kerroksen luokan A304 ulkoseinän lasivillaeristeestä otettiin materiaalinäyte 22, jossa oli tavanomainen mikrobisto (→ ei viitettä vauriosta). Rakenneavauskohdan vieressä havaittiin seinässä pystysuuntainen halkeama (sisä- ja ulkopuolella).

Kuvat 60 ja 61. Luokkien A203 ja A304 ulkoseinien näytteenottokohdat.

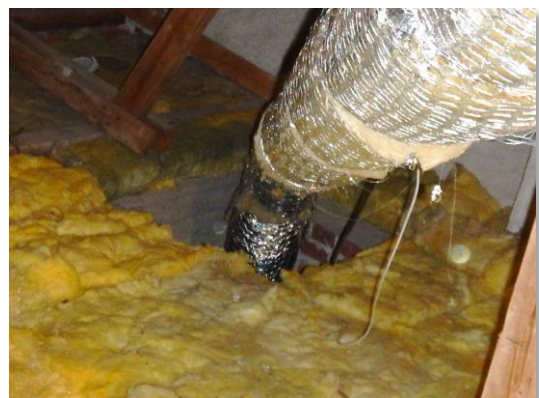
Liikuntasalin yläpuolisen välikattotilan päädyssä havaittiin ilmanvaihtokanavalle yläpohjalaatan läpi tehty avonainen hormi / aukko. Aukon eristystä tai tiiveyttä ei tutkittu tarkemmin tässä yhteydessä.

Kuva 74. Avonainen yläpohjalaatan läpi tehty hormi/aukko.

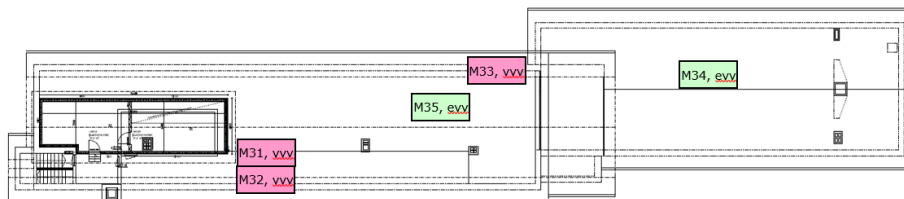
Kuva 75. Vanhan osan yläpohjarakenteen tutkimuskohdat.

**M31, M32:** Luokkatilojen viereisen käytävän A302 kohdalla havaittiin vesikaton aluslaudoituksessa paikallisia vuotojälkiä. Pohjapiirroksessa esitetyltä kohdalta käännettiin mineraalivillaeristystä syrjään ja todettiin kyseisellä alueella voimakasta mikrobiperäistä hajua. Mineraalivillaeristeestä otetussa materiaalinäytteessä 31 oli erittäin runsasta homekasvua (→ **vahva viite vauriosta**).

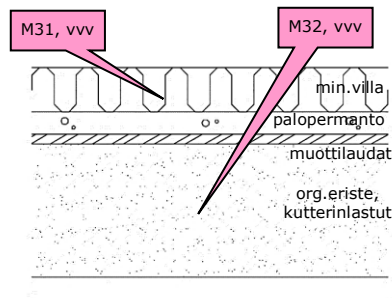
Vuotokohdalla porattiin palopermannon läpi ja todettiin sen alapuolella olevan vanha muottilaudoitus. Muottilaudoituksen alapuolella todettiin olevan alkuperäisiä orgaanisia eristeitä, kutterinlastuja yms. Eristeistä otetussa materiaalinäytteessä 32 oli erittäin runsasta homekasvua ja runsasta sädesienikasvua (→ **vahva viite vauriosta**).

Kuvat 76 ja 77. Käytävän A302 yläpohjan suuntaa antava rakenneleikkaus ja näytteenottokohdat.

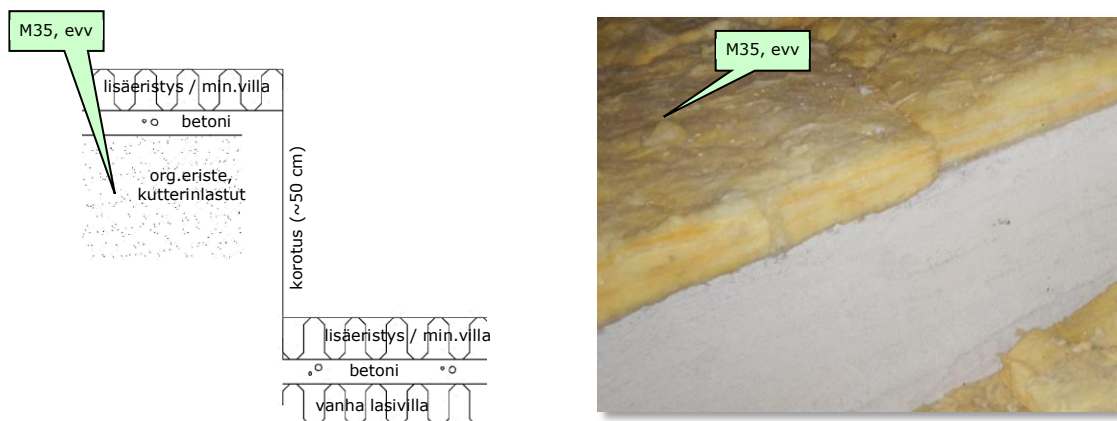
**M33:** Luokkatilojen viereisen porraskäytävän A301 kohdalla havaittiin ulkoseinän vierellä vanha vuotojälki. Kyseiseltä kohdalta porattiin palopermannon läpi ja todettiin sen alapuolella olevan lasivillaeristettä. Lasivillasta (näytteessä mukana tervapaperia) otetussa materiaalinäytteessä 33 oli erittäin runsas home- ja bakteerikasvu, ja näytteessä esiintyi runsaasti *A. versicolor* –kosteusvauriohomeetta sekä vähän sädesieniä (→ **vahva viite vauriosta**).

**M35:** Luokan korotusosalta porattiin palopermannon läpi, ja todettiin sen alapuolella olevan alkuperäisiä orgaanisia eristeitä, kutterinlastua yms. Eristeistä otetussa materiaalinäytteessä M35 oli niukasti homeita ja vain yksittäinen *A. versicolor* –kosteusvauriohome (→ ei viitettä vauriosta).

Kuvat 80 ja 81. Luokan A303 ja porraskäytävän A301 yläpohjaliittymän suuntaa antava rakenneleikkaus ja näytteenotto kohta.

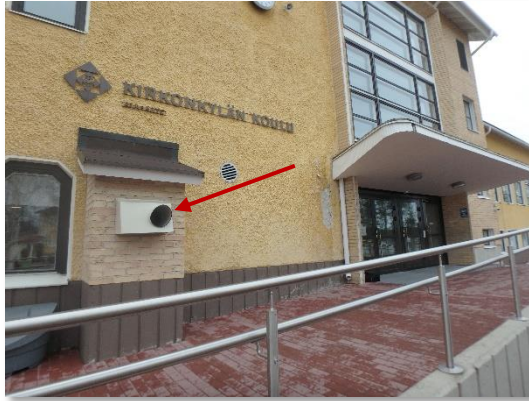
Ulkoilmalaite on alle 2 metrin etäisyydellä maanpinnasta, joten RakMK:n normaali vähimmäisetäisyysvaatimus ei täyty.

Kuva 82. Jäteilman seinäpuhallus- ja ulkoilmalaite sisäänkäynnin vieressä.

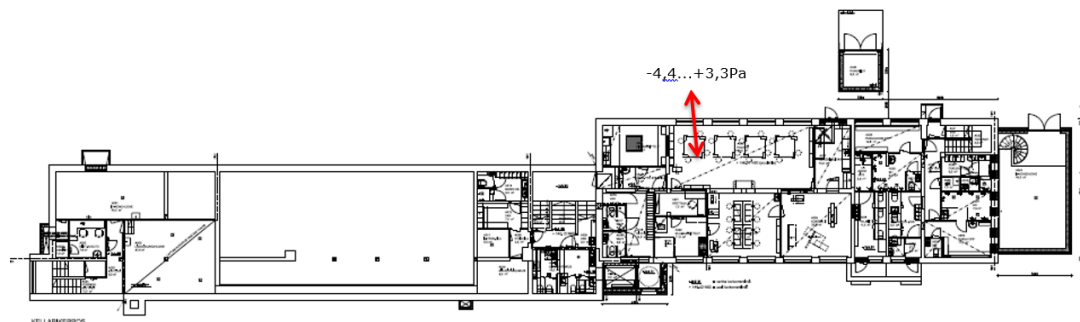
Kellari

Tiloista mitattiin pistokoemaisesti painesuhteita. Ensimmäisessä kerroksessa oli pääosin tavoitearvon mukainen pieni alipaine ulkoilmaan nähden, mutta ylempien kerrosten luokkatilojen todettiin olevan ulkoilmaan nähden ylipaineisia. Ylipaine oli paikoin hyvin voimakas, jopa yli 20 Pa.

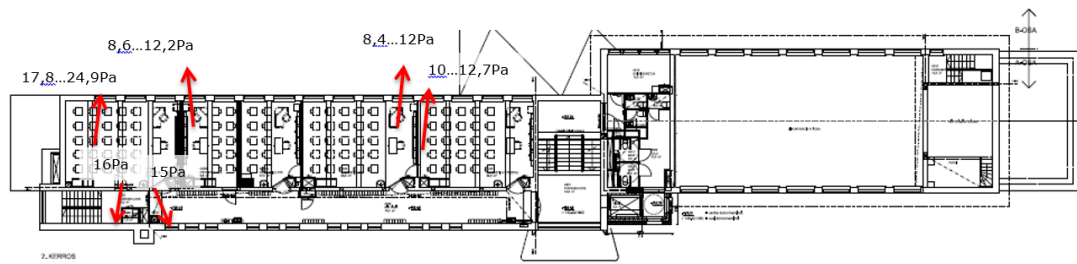
2. kerros

Koneellisen tulo- ja poistoilmanvaihdon järjestelmissä tavoitearvo paine-erolle ulkoilmaan nähden on 0...-2 Pa (Säteri J.: Käytännön ilmanvaihto, SuLVI julkaisu 9, 1998). Ylipaine voimistaa sisäilman kosteuden kulkeutumista rakenteisiin ja aiheuttaa rakenteille ylimääräistä kosteusrasitusta.

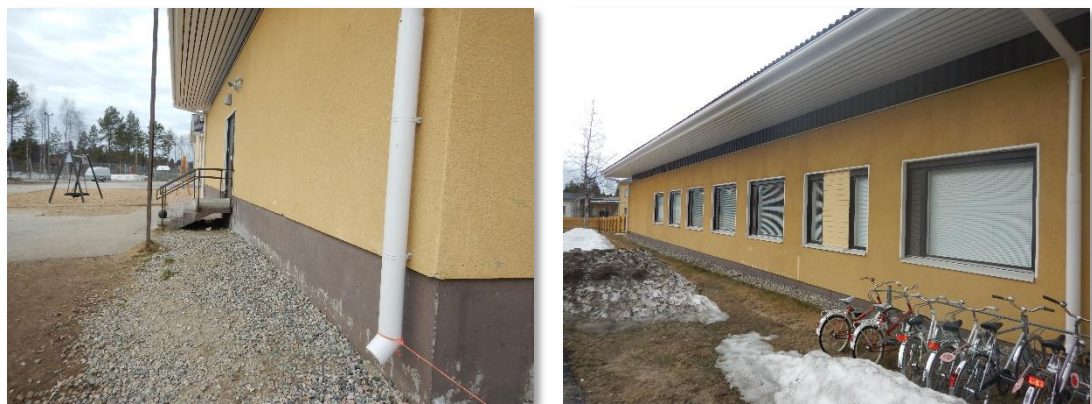
Rakennusosaa ympäröivää maanpintaa on laskettu ja sokkelin vierustäytöksi on asennettu sorastus sekä osaksi kiveys. Sokkeliin on myös asennettu patolevytys (2 tarkastuskohtaa). Koillisseinustalla maanpinnan tason todettiin olevan huomattavasti em. leikkauspiirustuksessa esitettyä ylempänä, ja opetustilan B146 nurkassa sekä toimistojen kohdalla maanpinta on lattiapinnan yläpuolella. Kyseiseltä nurkalta todettiin myös syöksytorven alapuolelta puuttuvan sadevesikaivon.

Kuvat 85 ja 86. Rakennusta ympäröivää maanpintaa on madallettu, mutta koillisseinustalla maanpinta on osin lattiapinnan tasolle tai jopa ylempänä.

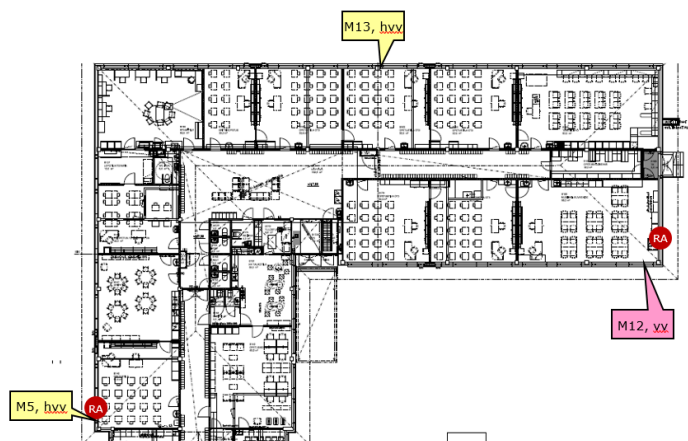
Kuva 87. Laajennusosan ulkoseinien rakenneavaus- ja näytteenottokohtat.

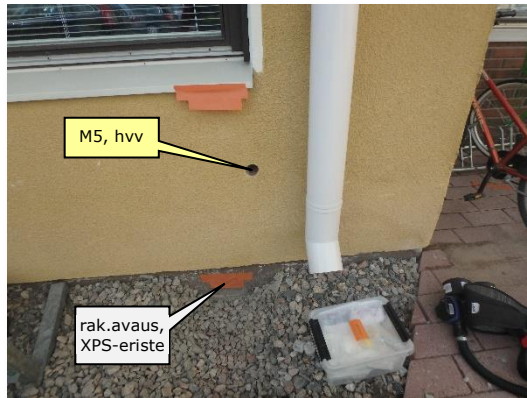
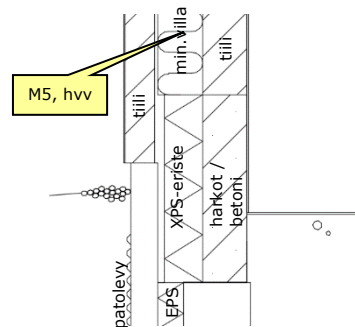
**M5:** Opetustilan B146 ulkonurkkaan syöksytorven viereen porattiin tutkimusreikä sokkelin yläosaan, jossa todettiin olevan suunnitelmien mukaisesti XPS-eriste. Sokkelin ja XPS-eristeen välissä oli ~20 mm rako. Rako muodostaa yhteyden betonisokkelin taustasta seinän yläosan villatilaan.

Ko. nurkkaan ~30 cm ikkunaliittymän alapuolelle tehdystä rakenneavauksesta todettiin ulkoseinässä olevan 85 mm julkisivutiilen takana mineraalivillaa (~175 mm), josta otetussa materiaalinäytteessä 5 oli kohtalaista homekasvua (→ heikko viite vauriosta).

Kuvat 88 ja 89. Koillisseinustan rakenneavaukset ja suuntaa antava leikkauspiirustus.

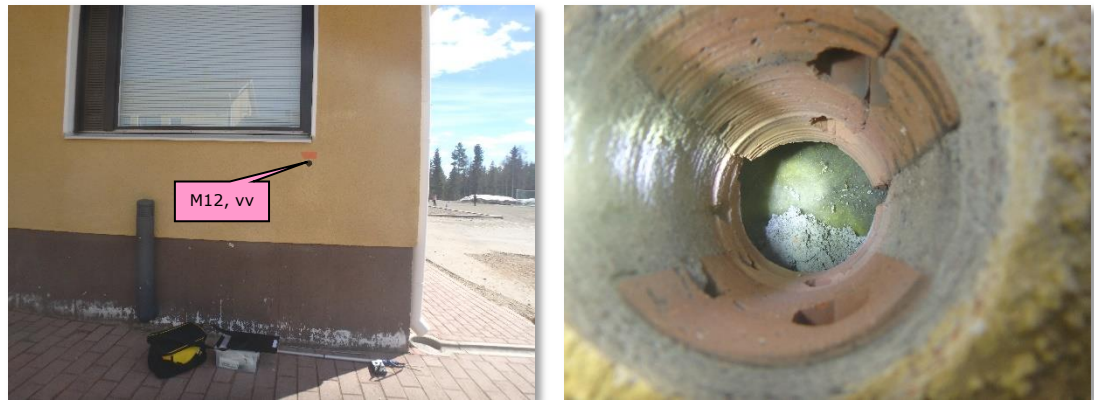
**M12:** Luokan B168 ulkonurkassa avattiin ulkoseinärakennetta ikkunaliittymän alapuolelta ja mineraalivillaeristeestä otettiin materiaalinäyte 12. Näytteessä oli runsasta homekasvua ja siinä esiintyi yksittäinen *Ulocladium* -kosteusvauriohome (→ **viite vauriosta**).

Kuvat 92 ja 93. Luokan B168 ulkoseinän rakenneavaus.

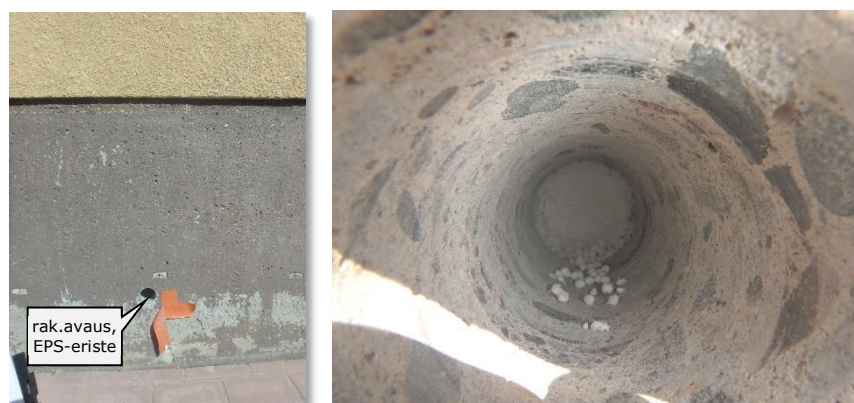
Em. rakennusavauskohdan lähellä havaittiin sokkelissa rakennusvaiheessa paikoilleen jätettyjä betonimuottien puisia tukipalikoita, eli ns. surritappeja. Havaitut palikat olivat maanpinnan yläpuolella (maanpintaa laskettu). Surritapit lisäävät perustusten kosteusrasitusta ja niiden kautta voi päästä vettä sokkelihalkaisuun. Surritappien alapuolelta porattiin sokkelin alaosaan ja todettiin sokkelihalkaisun eristeenä olevan EPS-eriste (styrox).

Kuvat 96 ja 97. Sokkelihalkaisussa EPS-eriste.

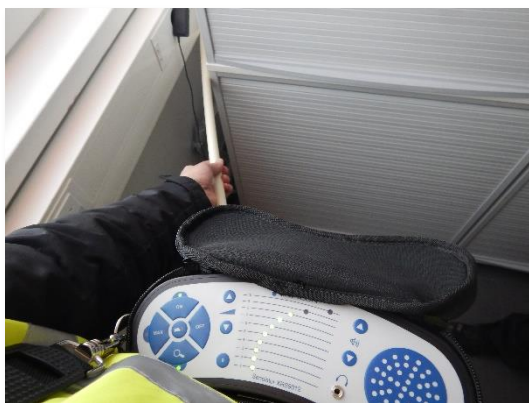
Ulkoseinässä todettiin em. toimistojen väliseinän liittymäkohdalla kaapelikiskon korkeudella selkeää ilmanvuotoa. Myös ikkunaliittymässä todettiin lievempää ilmanvuotoa.

**Huom!** Merkkiainemittaukset tehtiin laajennusosalla vain yhdelle alueelle, eikä niiden perusteella voida antaa kokonaisvaltaista lausuntoa rakennusosan vaipparakenteiden tiiveydestä. Tehtyjen mittauksien perusteella ulkoseinissä on kuitenkin selkeitä tiiveyspuutteita.

Kuva 98. Ilmanvuotoa ulkoseinärakenteesta, toimisto B136.

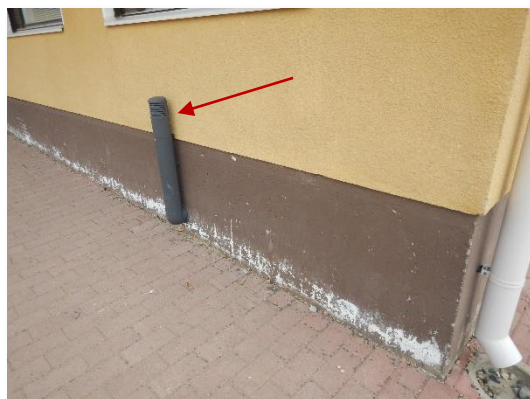
Alapohjan soratäyttöön on ilmeisesti asennettu tuuletuskanavia. Rakennuksen vierustalla havaittiin kuitenkin käytössä olleista suunnitelmista poiketen vain yksittäinen tuuletuspaalu. Alapohjan tuuletusjärjestelmän toimintaa ei tutkittu tässä yhteydessä tarkemmin.

Kuva 101. Tuuletuspaalu rakennuksen vierustalla.

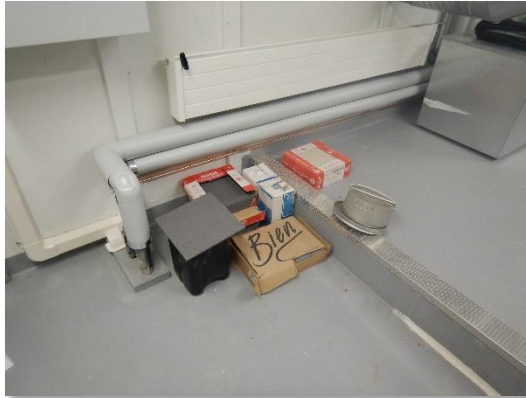
Ilmanvaihtokonehuoneessa todettiin tässäkin tutkimuksessa hyvin voimakasta homeen hajua. Pintailmaisimella todettiin pienehköä kosteuseroa alkuperäisen konehuoneen lattiassa IV-koneiden lähetyvillä. Konehuoneen laajennusosan lattiassa (matalampi osa) ei todettu kosteuspoikkeamaa.

Kuva 104. Ilmanvaihtokonehuoneen alkuperäisen ja laajennusosan liittymä.

*Ilmanvaihtokonehuoneessa on selkeä mikrobiperäinen haju, jonka todennäköisenä aiheuttajana ovat vaurioituneet välipohjarakenteet konehuoneen alkuperäisen osan ilmanvaihtokoneiden alapuolella. Rakenteita ei päästä koneiden alapuolelta kuitenkaan kattavasti tutkimaan.*

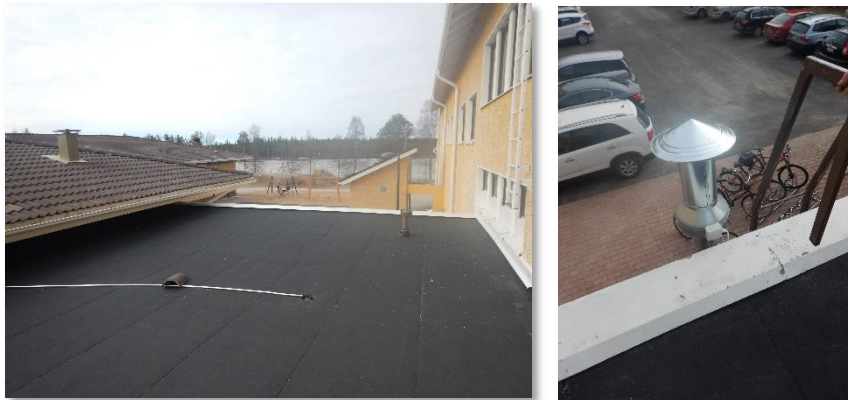
Tasakattoisella osuudella yläpohjarakennetta ei päästy tutkimaan (välikattotilaan ei tarkastusluukkua). Taustatietojen perusteella kyseisellä osalla yläpohjaeristeenä on leca-papua tms. Eristetilasta on ilmeisesti aiheutunut haju- ym. haittaa alapuolisiin tiloihin, jonka seurauksena tilaa on päädytty alipaineistamaan / tuulettamaan koneellisesti poistopuhaltimen avulla.

Kuvat 108 ja 109. Tasakattoiselle osuudelle on asennettu poistopuhallin välikattotilan alipaineistamiseksi / koneelliseen tuulettamiseen.

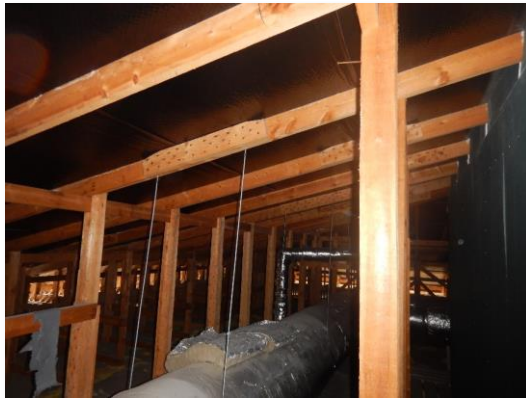
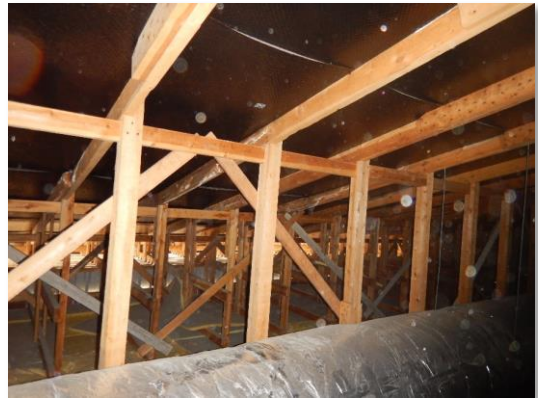
Välikattotilassa havaittiin kattoristikon yläpaarteissa lukuisia kosteus-/vuotojälkiä. Lisäksi yläpohjaeristeiden pinnalla havaittiin useita vesivalumista aiheutuneita kosteusjälkiä.

Kuvat 110 ja 111. Välikattotila, yleiskuvat.

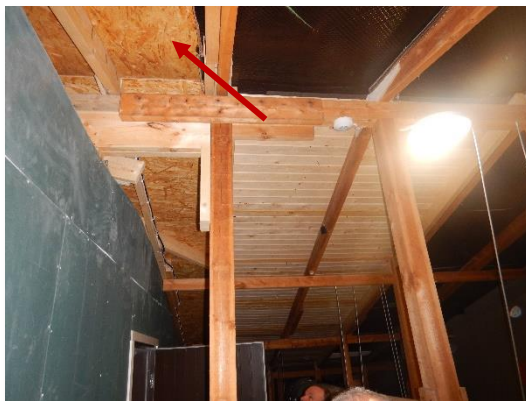
Kuva 112. IV-konehuoneen laajennuksen kohdalla katossa OSB-levytys.

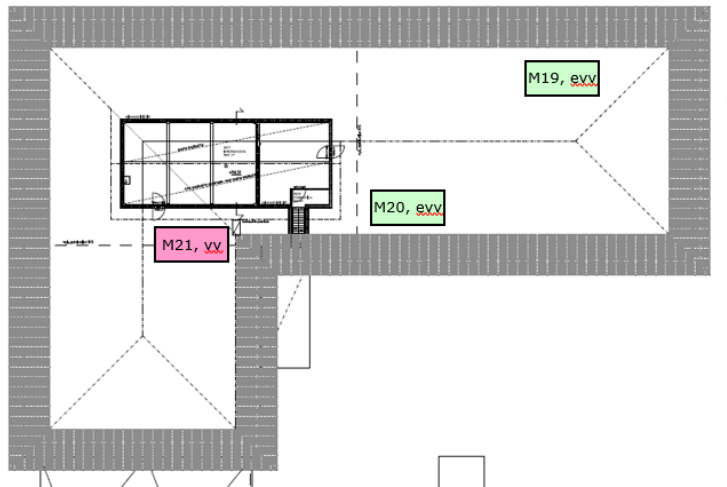
Kosteusjälkien kohdalta otettiin pistokoemaisesti yläpohjaeristeiden alapinnasta yhteensä 3 kpl materiaalinäytteitä mikrobiviljelyyn.

Kuva 116. Näytteenottokohdat laajennusosan yläpohjasta.

Laajennusosan eteläpuolelta yläpohjaeristeistä otetussa materiaalinäytteessä 19 oli tavanomainen mikrobisto (→ ei viitettä vauriosta).

Ilmanvaihtokonehuoneen länsipuolelta yläpohjaeristeistä otetussa materiaalinäytteessä 20 oli tavanomainen mikrobisto (→ ei viitettä vauriosta).

Ilmanvaihtokonehuoneen pohjoispuolelta yläpohjaeristeistä otetussa materiaalinäytteessä 21 oli runsasta homekasvua ja siinä esiintyi kosteusvaurioon viittaavaa mikrobilajistoa (*A. ustus*, *Chaetomium*, *Eurotium*, *Trichoderma*) (→ **viite vauriosta**).

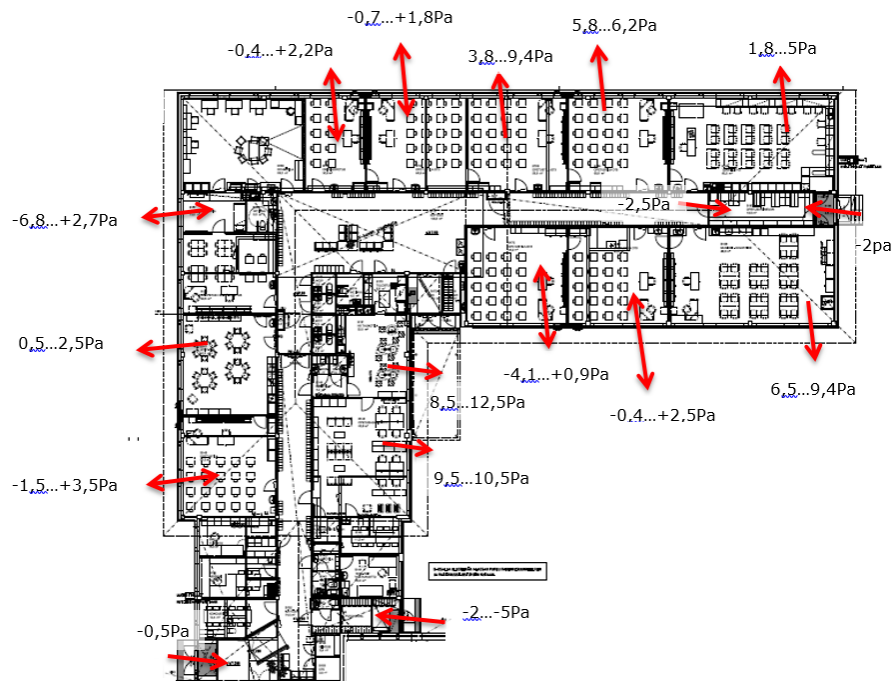
*Koneellisen tulo- ja poistoilmanvaihdon järjestelmissä tavoitearvo paine-erolle ulkoilmaan nähden on 0...-2 Pa (Säteri J.: Käytännön ilmanvaihto, SuLVI julkaisu 9, 1998). Ylipaine voimistaa sisäilman kosteuden kulkeutumista rakenteisiin ja aiheuttaa rakenteille ylimääräistä kosteusrasitusta.*

Laajennusosan paine-eromittausten tulokset on esitetty seuraavassa kuvassa.
