Tutkimusraportti

# Kuhan koulu, rakennetekninen kuntotutkimus

Projekti 310574 (jatkoa projektille 309577)

22.12.2017

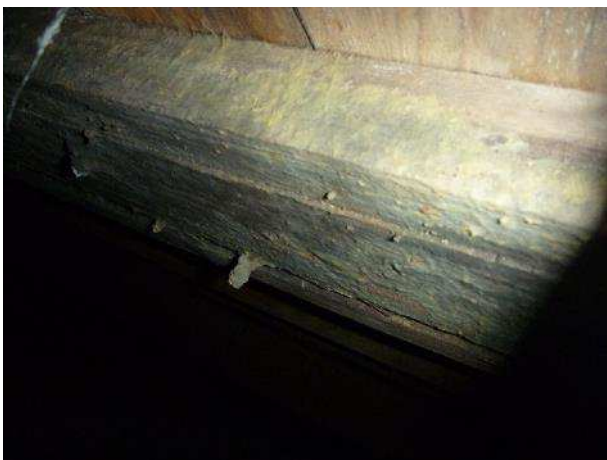
Kuva 21. RA6. Alapohjarungon pinnalla homekasvustoa.

Ryömintätilaan ei ole kulkuluukkuja. Ryömintätilassa olevien rakenteiden kunto tarkastettiin yhden rakenneavauksen kautta. Rakenneavauksen kohdalla rakenteissa havaittiin runsaasti näkyvää homea, sekä alkavia lahovaurioita. Rakenteissa havaittiin myös kosteuden aiheuttamia jälkiä. Alapohjan puurakenteiden kosteuspitoisuutta mitattiin pistekoemaisesti rakenneavausten kohdalla piikkikosteusmittarilla Testo Hygrotest 6500. Mittaustulokset esitetään painoprosentteina (p%).

Ryömintätilan kohdalla maa on hiekkaa / moreenia, josta maankosteus nousee ilmatilaan ja ilmatilan kosteuspitoisuus kasvaa. Korkea ilmankosteus ryömintätilassa aiheuttaa rakenteelle havaittuja vaurioita.

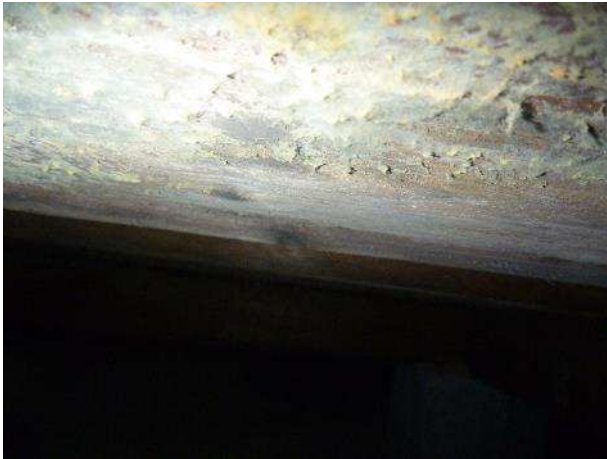
**Kuva 23.** RA6. Alapohjarungon pinnalla homekasvustoa.

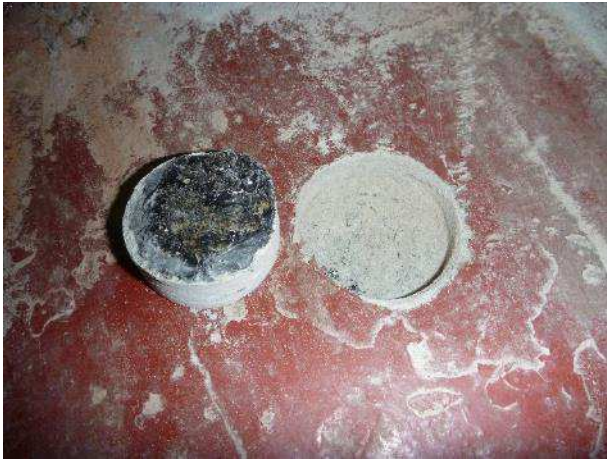
**Kuva 29.** RA9. Pintavalun alla on bitumimassa.

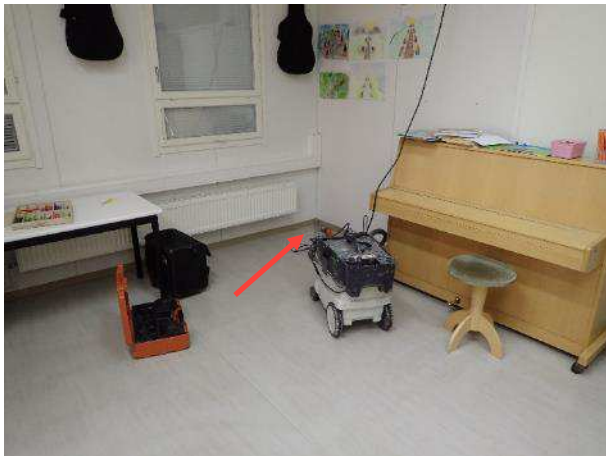
**Kuva 34.** Rakenneavaus RA1. Tehtiin ulkoseinän ja alapohjan liittymään.

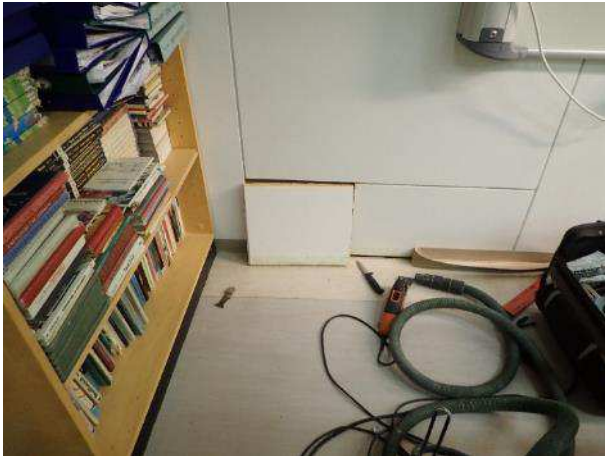
**Kuva 38.** Rakennneavauksen RA2 kohta, vanhan osan päätyseinä laajennusta vasten. Nykyinen väliseinä.

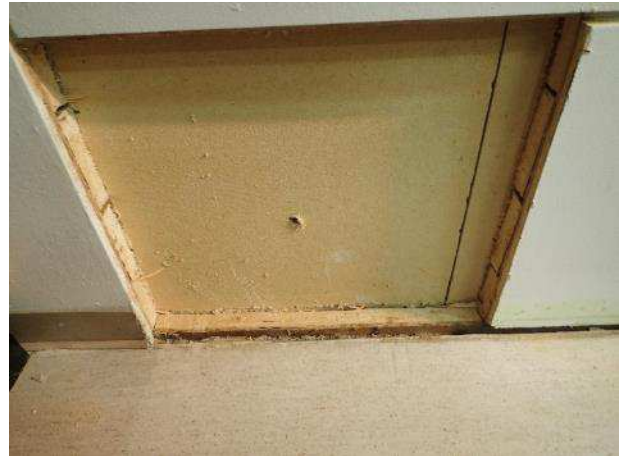
**Kuva 39.** RA2. Alkuperäinen umpilaudoitus ja puukuitulevy on paikoillaan.

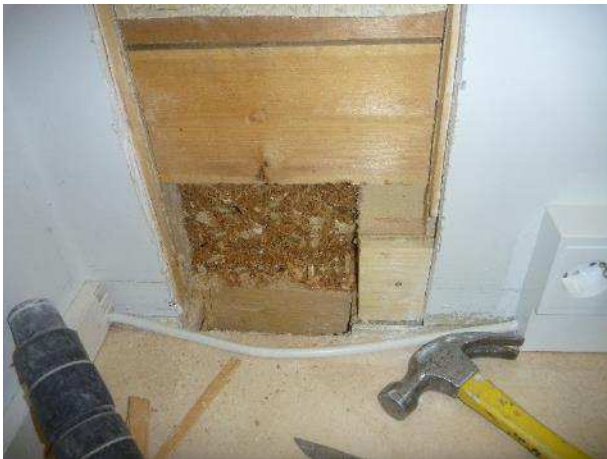
**Kuva 44.** RA7. Umpilaudoituksen takana puukuitulevy ja eristeenä sahapuru.

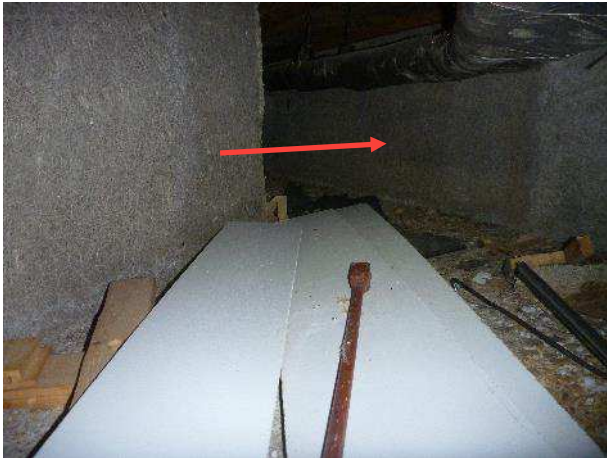
**Kuva 52.** Rakenneavaus RA13 putkikanaalin ulkoseinässä.

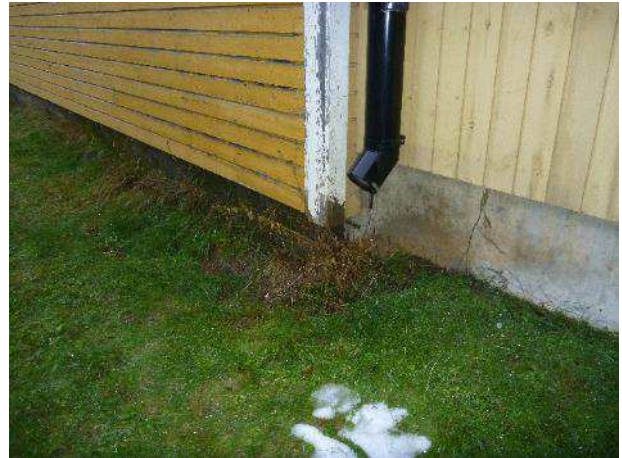
**Kuva 53.** RA13. Rakenneavauksen kohdalla syöksyputki.

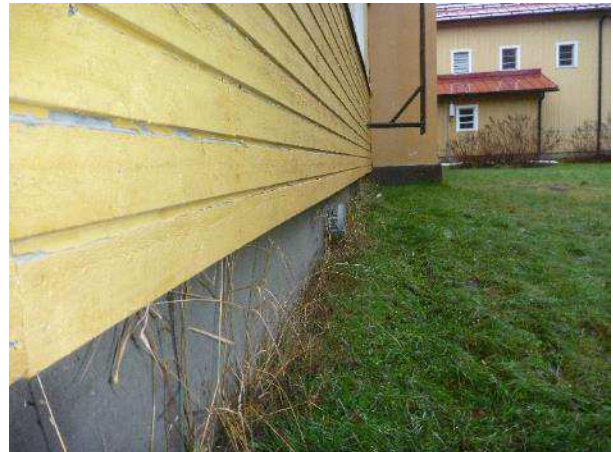
**Kuva 59.** Kuva vanhan osan ulkoverhouksesta. Maalipinta hilseilee paikoin.

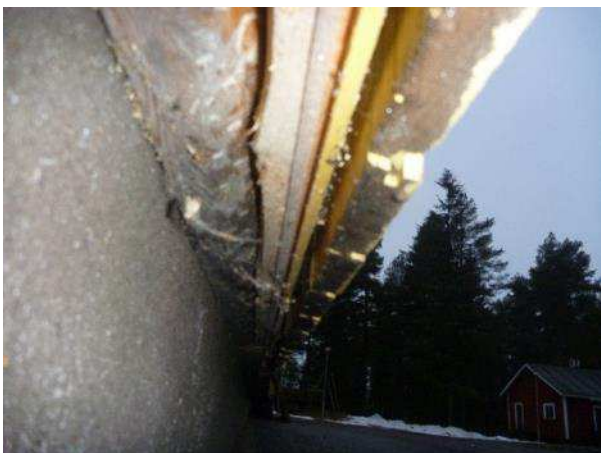
**Kuva 60.** Vanhan osan ulkoverhouksen tausta ei tuuletu.

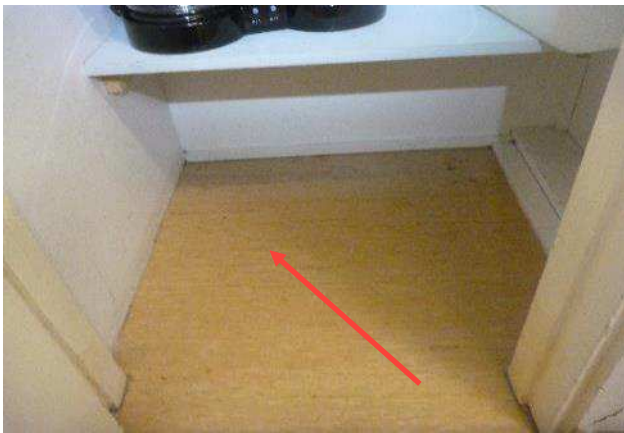
**Kuva 61.** 1. kerroksen välipohjan rakenneavaus RA4 tehtiin keittiön 131 komeroon.

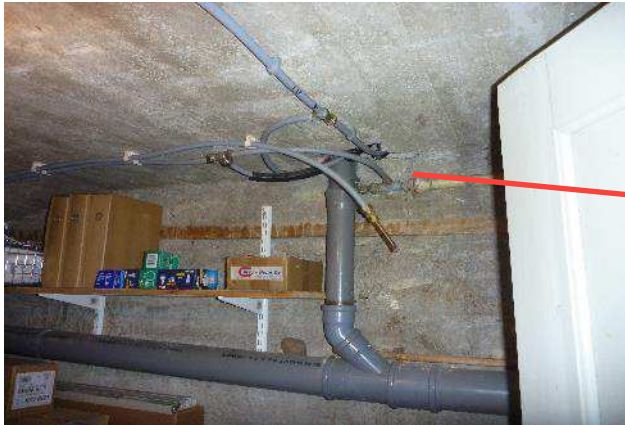
**Kuva 63.** Läpivienti kellarista välipohjan läpi 1. kerrokseen.

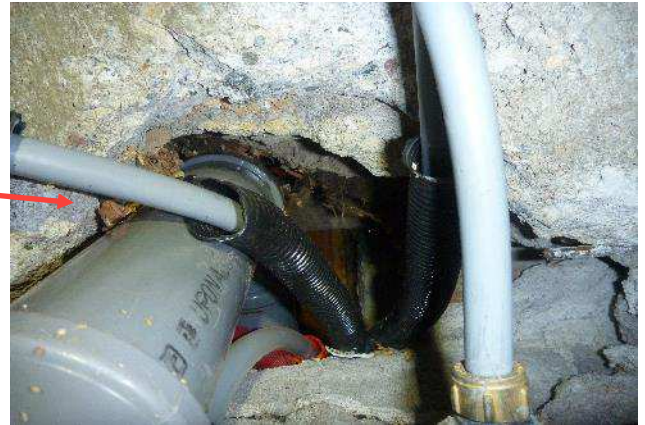
**Kuva 64.** Läpivienti ei ole tiivis.

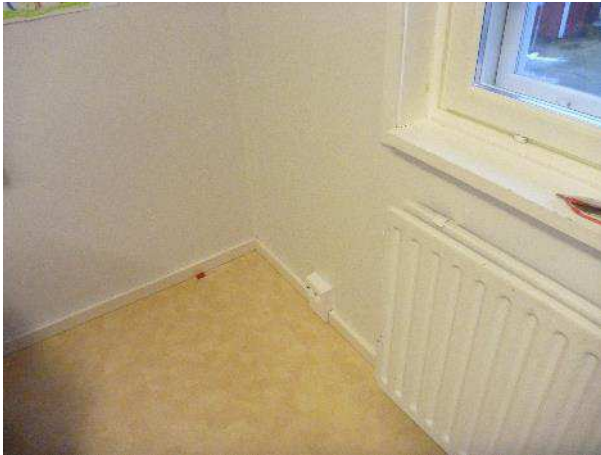
Kuva 65. 2. kerroksen välipohjan rakenneavaus RA7 tehtiin ulkoseinän liittymään.

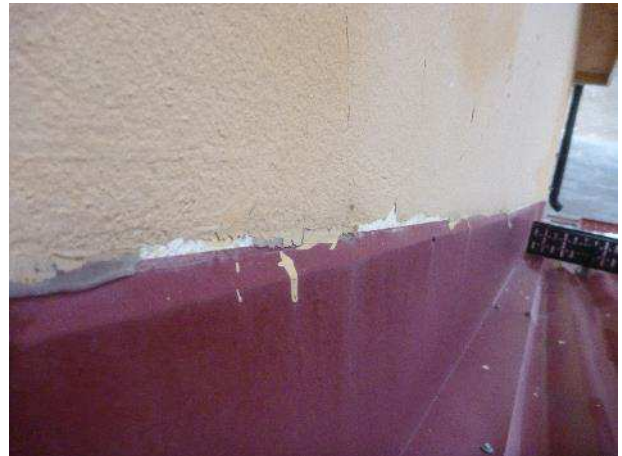
**Kuva 68.** Seinänostopellin sauma ei ole tiivis seinäpintaan.

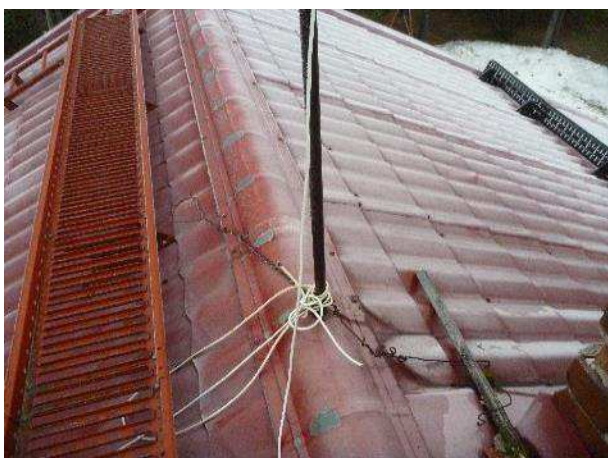
**Kuva 71.** Antennin läpivienti ei ole tiivis.

Vesikaton aluslaudoituksessa sekä läpivientien kohdalla havaittiin paikoin kosteusjälkiä. Kosteusjäljet johtuvat vesikatteen vuodoista. Vesivuotokohdat olivat yleisesti arviolta vanhoja. Antennin kohdalla puhallusvilla oli märkää.

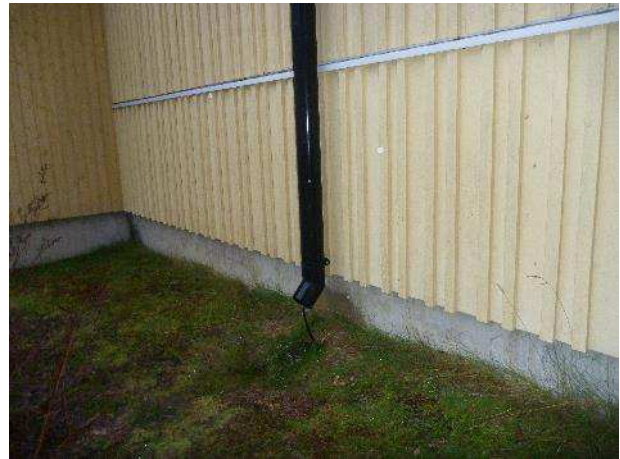
**Kuva 89.** Alapohjarakenne tarkastettiin ulkoseinäavauksen kohdalta. RA15

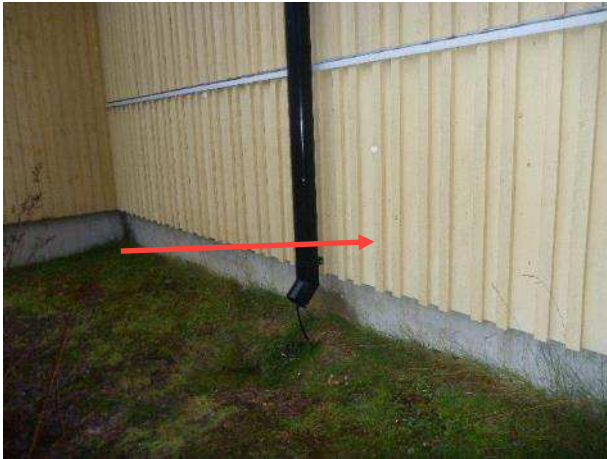
Kuva 91. Rakenneavauksen RA15 kohta liikuntasalin kohdalla.

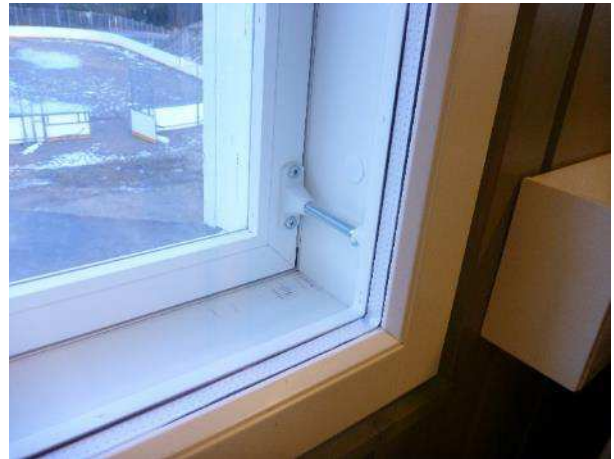
Kuva 94. Kuva laajennuksen ikkunasta. Ikkunat ovat hyväkuntoiset.

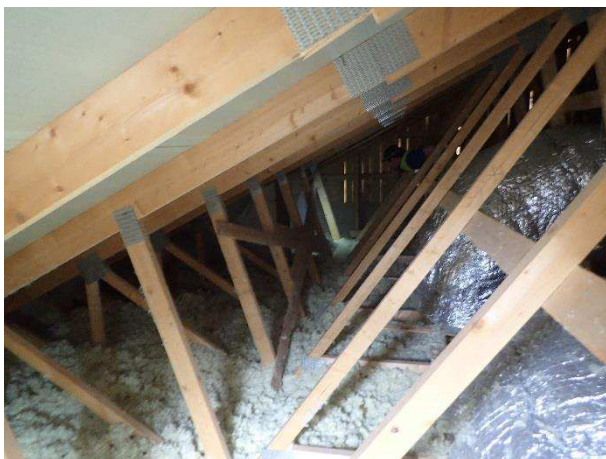
*Kuva 103. Yleiskuva yläpohjasta. Kattokannattimet ovat hyväkuntoiset.*

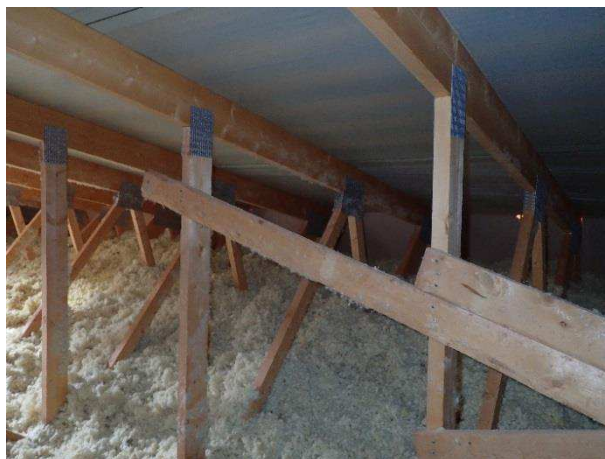
*Kuva 104. Räystäät ovat umpinaiset, yläpohjan tuulettuvuus on heikko.*

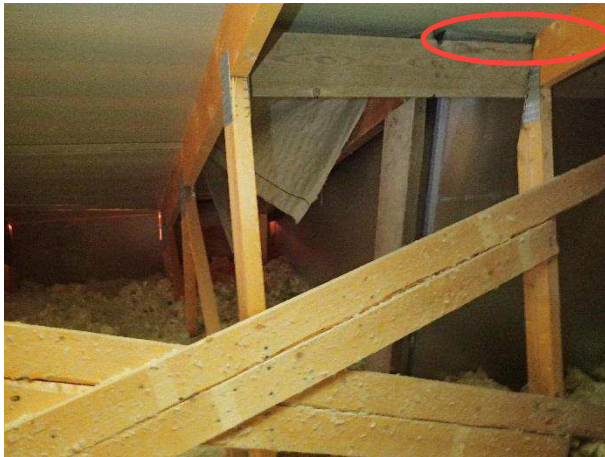
**Kuva 107.** IV-hormin kohdalla aluskate asennettu puutteellisesti. Kate katkaistu hormin yläpuolella.

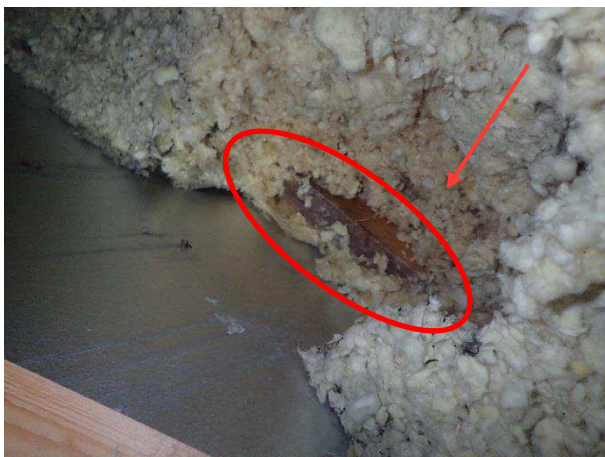
**Kuva 109.** Hormin juurella laudassa kosteuden jälkiä. Mikrobinäyte M1 otettu eristevillasta nuolen kohdalta.

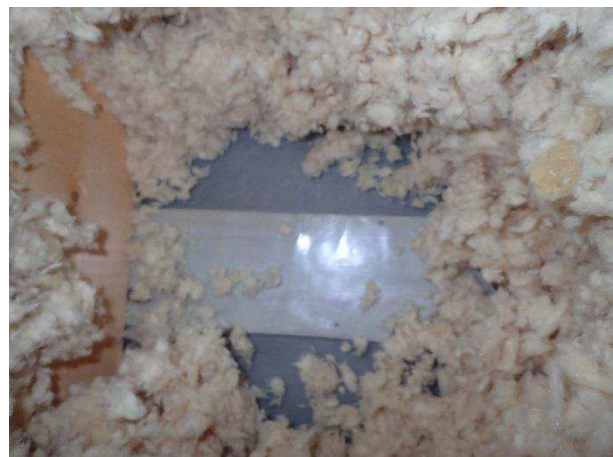
**Kuva 110.** Yläpohjan eristevahvuus ~300 mm ja sen alla höyrynsulkumuovi ja harvalaudoitus.

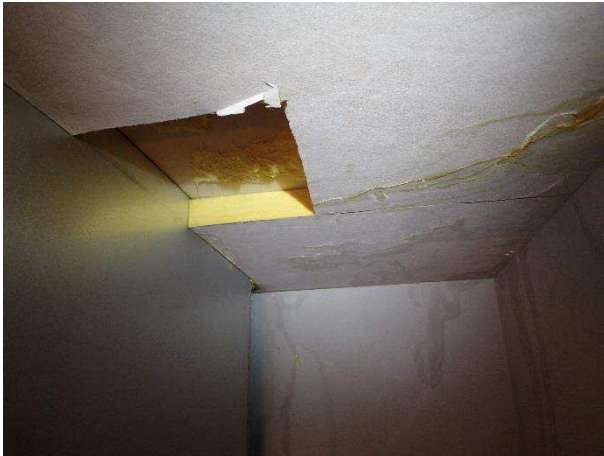
**Kuva 113.** IVK-huoneessa tehtiin rakenneavaus kattoon hormin viereen.

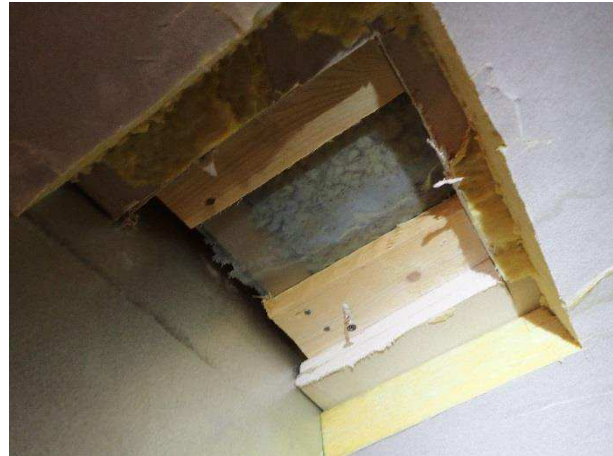
**Kuva 114.** HS-muovi ei ole ilmatiivis ja villalevy suoraan hormissa kiinni.

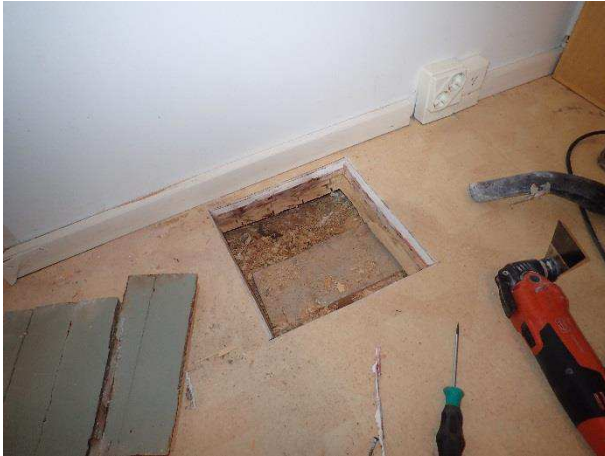
**Kuva 116.** Välipohjan rakenneavaus toisen kerroksen eteisessä rakennuksen vanhalla osalla.

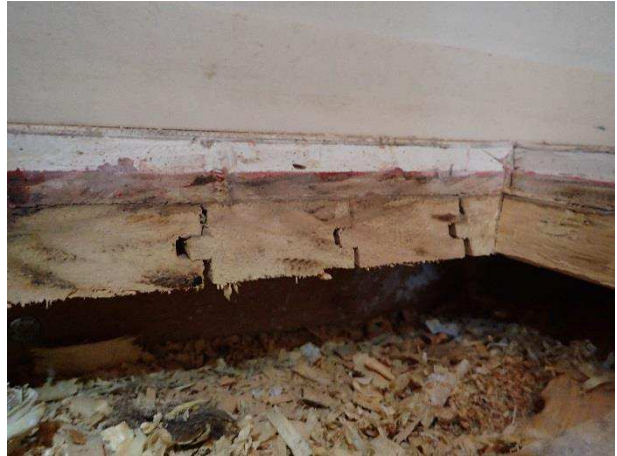
**Kuva 117.** Välipohjan eristeet ovat painuneet ja mahdollistavat ilman liikkumisen välipohjatilassa.

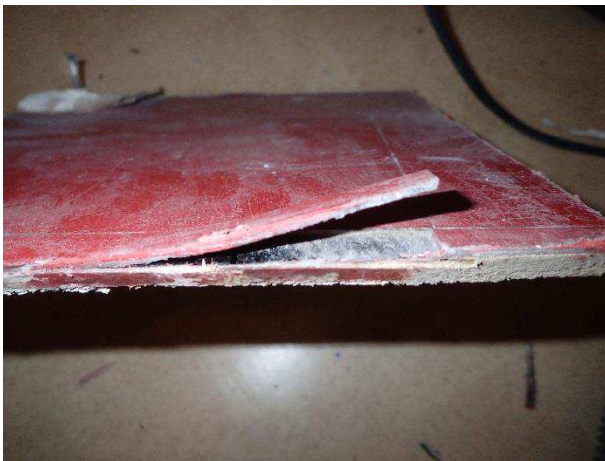
**Kuva 118.** Vinyylilaatan alla mustaliima (todennäköisesti asbestipitoista).
