Tutkimusraportti

# Kuhan koulu, rakennetekninen kuntotutkimus

Projekti 310574 (jatkoa projektille 309577)

22.12.2017

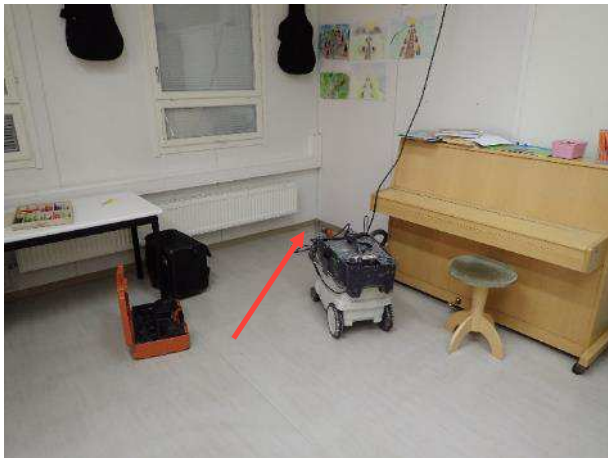
**Kuva 9.** Rakenneavaus RA1 tehtiin luokkatilan 118 alapohjan ja ulkoseinän liittymään.

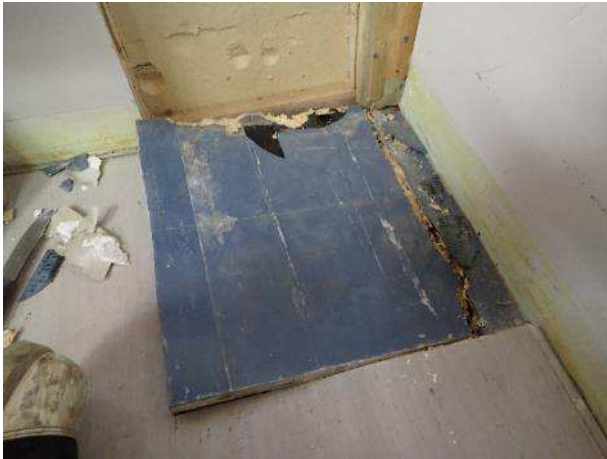
**Kuva 11.** RA1. Kipsilevyn alla on vinyylilaatta ja lastulevy. Musta liima ja laatta sisältää asbestia.

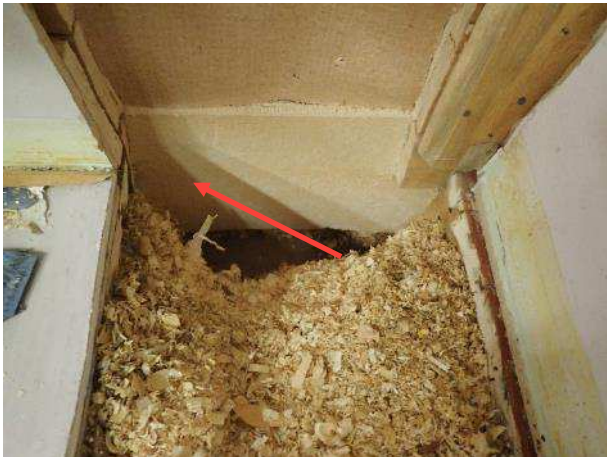
**Kuva 13.** RA1. Ulkoseinän ja al pohjan liittymän kautta sisäilmaan voi kulkeutua epäpuhdasta ilmaa. Avauksen kohdalla ei havaittu poikkeavaa hajua.

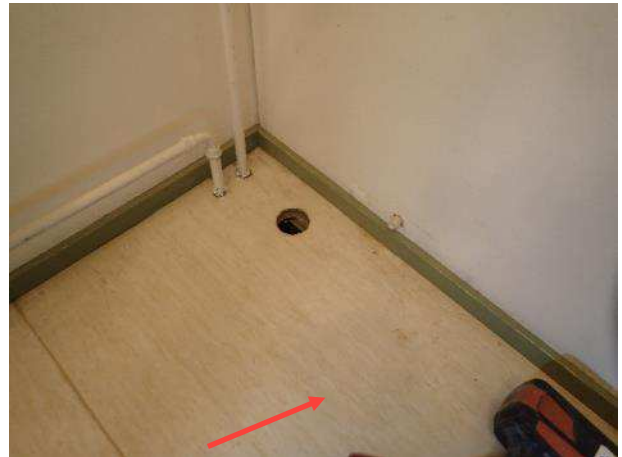
**Kuva 14.** Rakenneavaus RA3 tehtiin aulan 117 lattiaan putkikanaalin yläpuolelle porauksella. Kohdalla havaittiin lattian taipumista jalan alla.

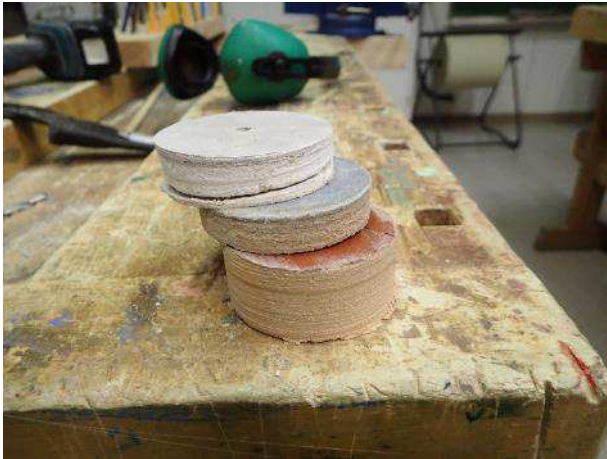
Kuva 17. RA5. Lattian pintakerrokset.

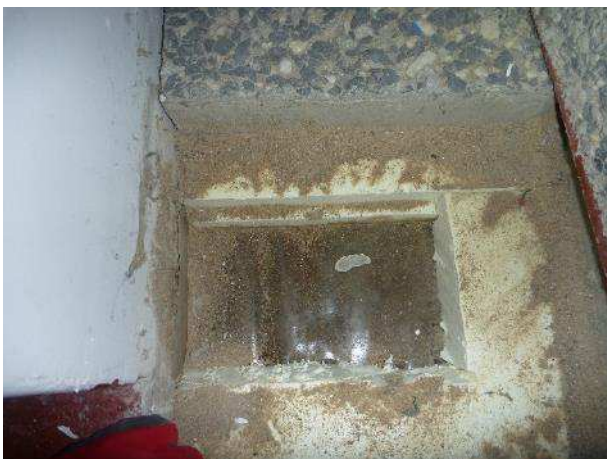
**Kuva 33.** Osa väestönsuojan lattiasta on tehty betonilaatalla. Laatan alla XPS-solumuovieriste, rakennusmuovi ja täyttömaa.

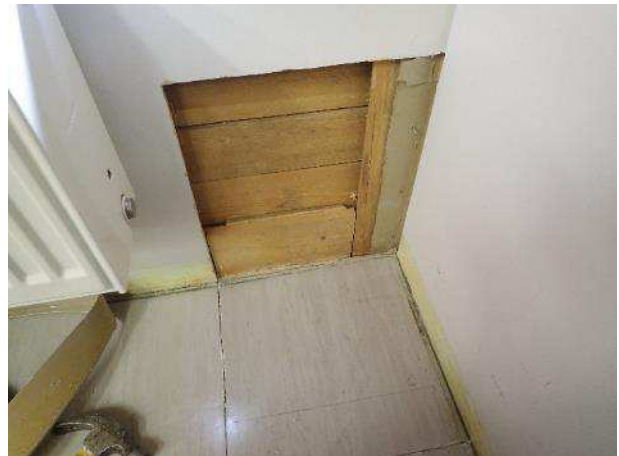
**Kuva 35.** RA1. Sisäverhouslevytyksen takana on puukoolaus ja umpilaudoitus. Höyrynsulkua ei ole, rakenne ei ole ilmatiivis.

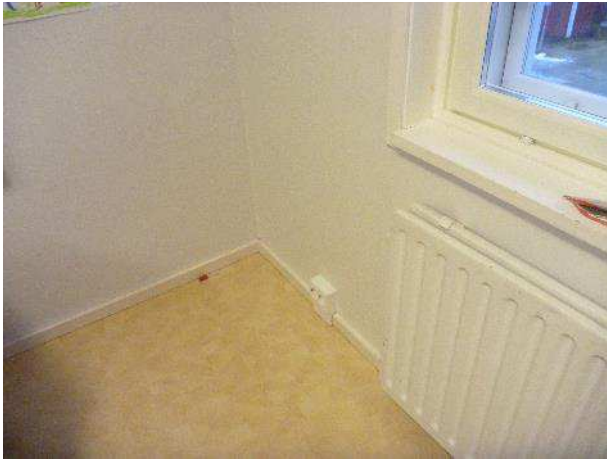
**Kuva 42.** Rakenneavaus RA7 tehtiin ulkoseinän ja välipohjan liittymään, tila 210.

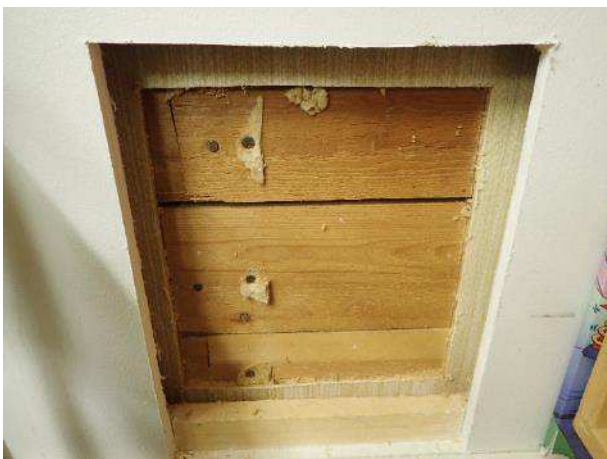
**Kuva 46.** RA8. Rakenne on yhden mukainen avauksen RA7 kanssa.

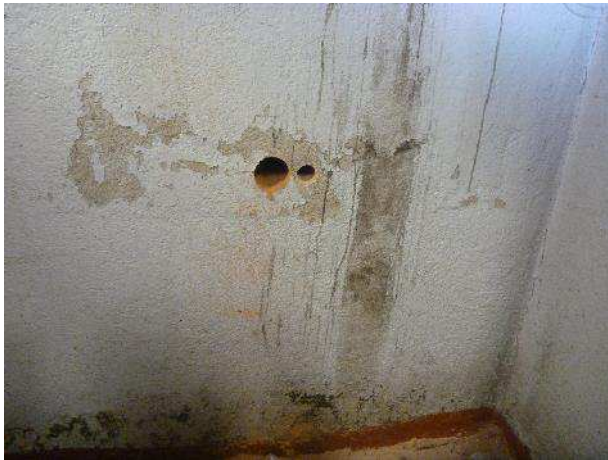
**Kuva 48.** Rakenneavauksen RA10 kohta pannuhuoneen ulkoseinässä maanpinnan alapuolella. Rakenneavauksessa tunkkainen haju.

Kellarin ulkoseinärakenteessa havaittiin kaikilla rakenneavauksilla tunkkaista hajua, sekä pitkäaikaisen kosteusrastituksen aiheuttamia mikrobivaurioita. Mikrobivauriot voivat tuntua sisäilmassa tunkkaisina hajuina. Rakenteessa sokkelin sisäpinnassa vedeneristeenä käytetty bitumisiveli sisältää haitalliseksi luokiteltuja pitoisuuksia PAH-yhdisteitä. PAH-pitoisuudet voivat tuntua sisäilmassa ratapölyn- tai liuotinmaisina hajuina. Korkeina pitoisuuksina sisäilmassa PAH-pitoisuudet ovat terveydelle haitallisia.

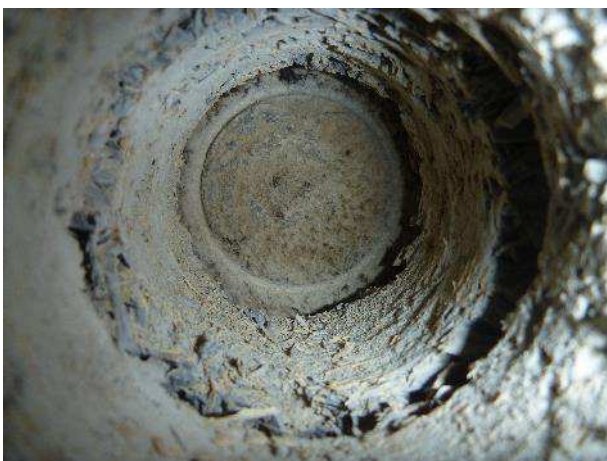
**Kuva 54.** RA13. Rakenneavauksessa tunkkainen haju. Näyte M11 tojox eristeestä.

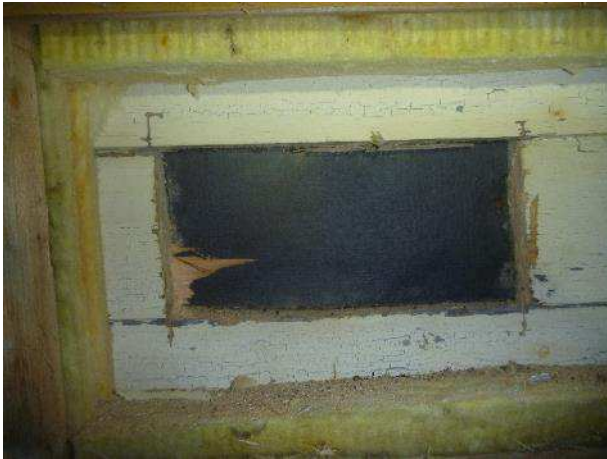
**Kuva 56.** RA14. Lisälämmöneristyksen takana on alkuperäinen ulkovuoriverhous. Ulkovuorauksen takana on tuulensuojapaperi. Paperi sisältää runsaasti PAH-yhdisteitä.

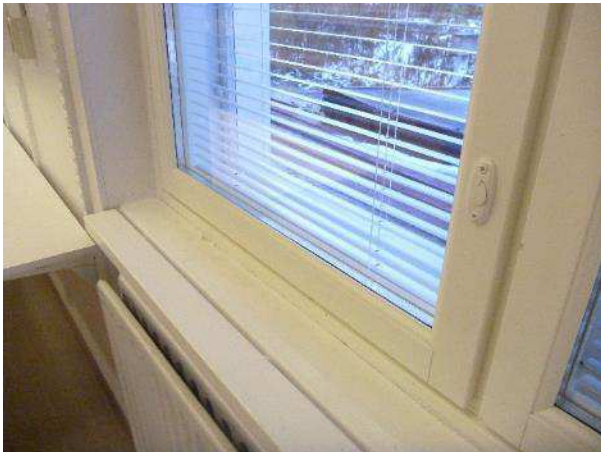
**Kuva 58.** Kuva vanhan osan ikkunasta. Ikkunat ovat uusittu. Ikkunat ovat hyväkuntoiset.

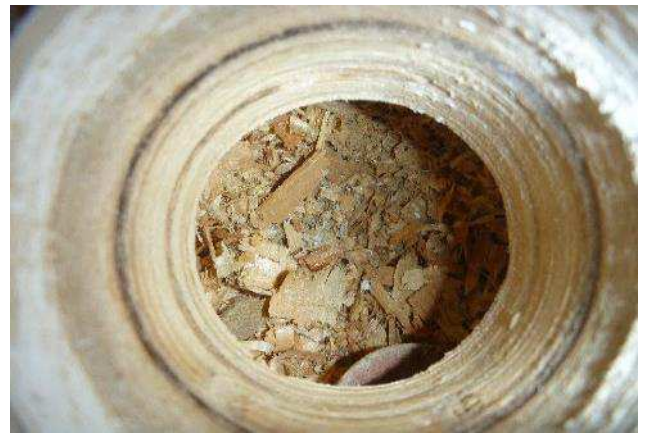
**Kuva 62.** RA4. Pintalattia on koolattu betonilaatan päälle puurakenteella. Eristeenä on kutterinpuru. Rakenneavauksessa ei havaittu poikkeavaa hajua.

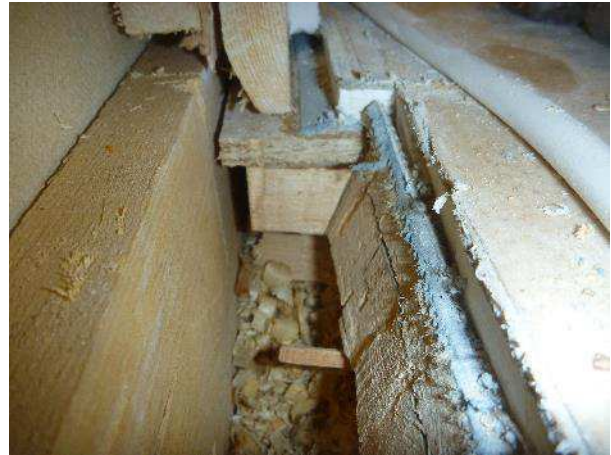
Kuva 66. RA7. Ulkoseinän ja välipohjan liittymä ei ole tiivis.

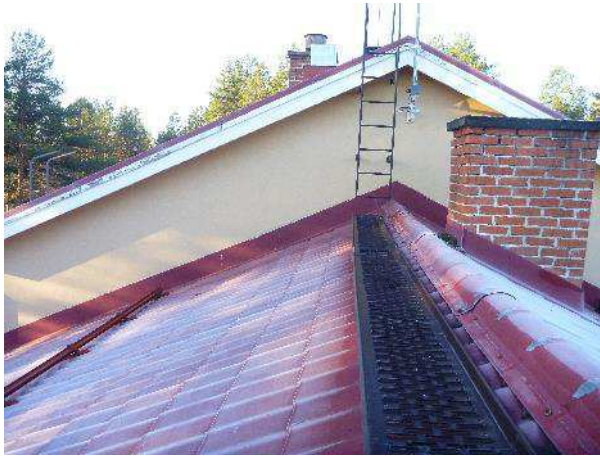
**Kuva 67.** Yleiskuva vanhan osan vesikatteesta. Katolla on kulkusillat ja lumiesteet.

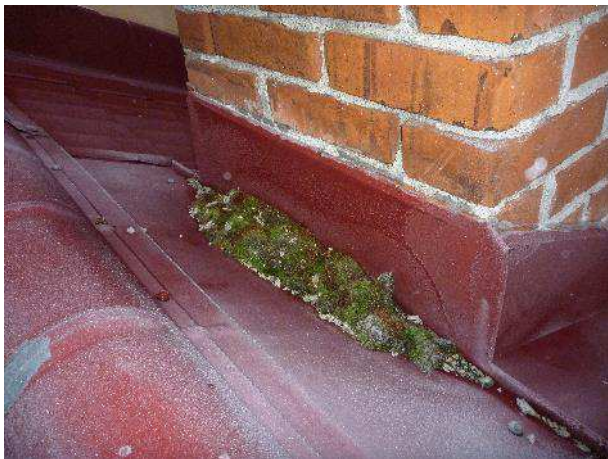
**Kuva 69.** Hormin juurella on sammalta. Kerääntyvä vesi vähentää pellin käyttöikää.

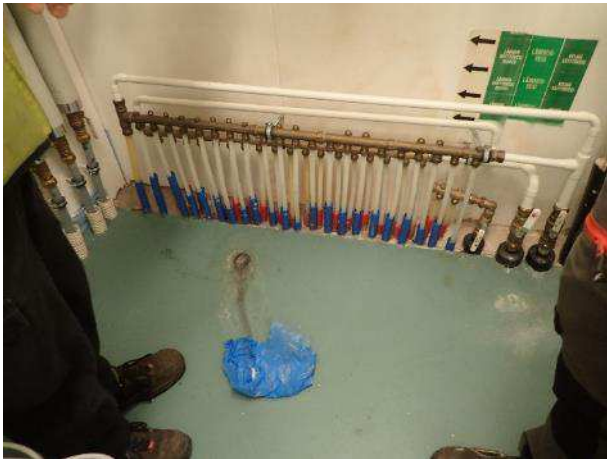
**Kuva 88.** Laajennuksen lämmönjakohuoneessa lattiakaivo on tukittu. Lattian vesieristystä ei ole nostettu seinälle.

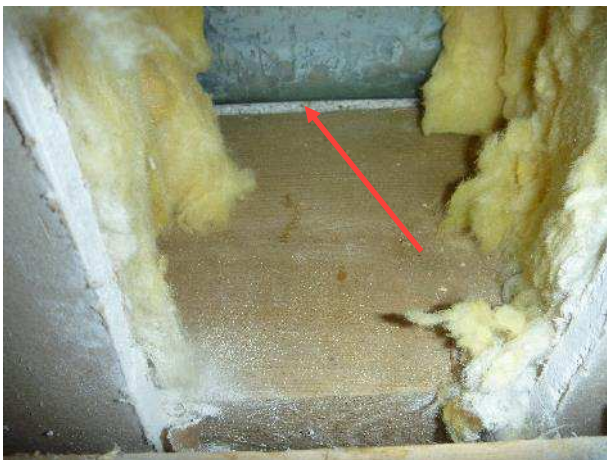
**Kuva 90.** Alapohjaeristeenä styrox eriste.

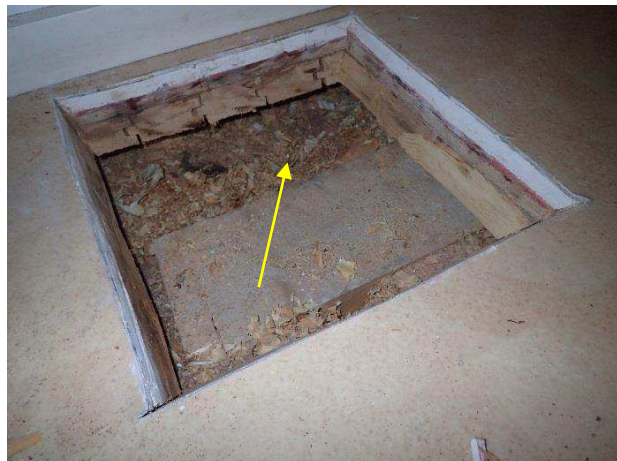
**Kuva 119.** Mikrobinäyte M3 otettiin nuolen kohdalta.
